Università degli Studi di Catania  
Dipartimento di Ingegneria Civile e Architettura – DICAR

Chiara Circo

Architettura storica e terremoto.

Il percorso della conoscenza dell'edificio per la  
valutazione della sicurezza e per il progetto di restauro  
conservativo

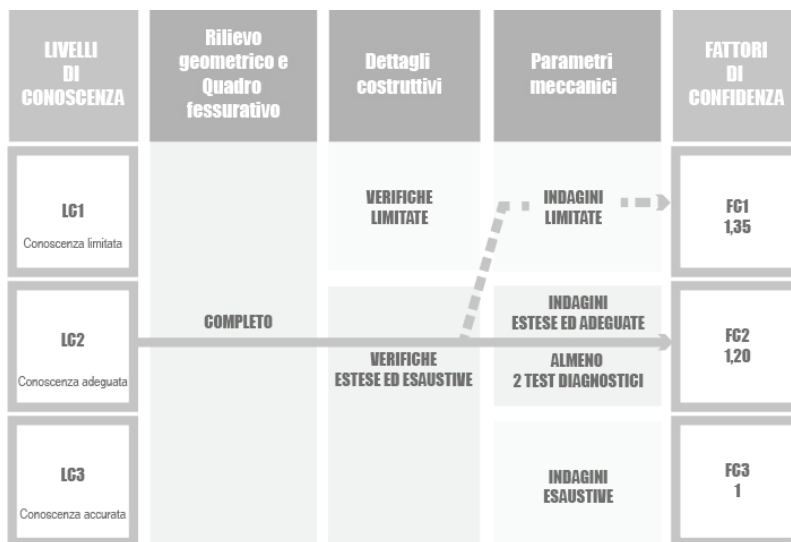
Figura 1.7 – Indagini necessarie per il raggiungimento di una conoscenza adeguata (Eurocodice 8-3, NTC08)

Tuttavia, per le norme tecniche – italiane e internazionali – la conoscenza dell'edificio è ritenuta adeguata (LC2) quando al rilievo diretto è associata una campagna di indagini di caratterizzazione meccanica più o meno diffusa, in mancanza della quale il Livello di conoscenza è considerato sempre il più basso ( $FC_{LC1}=1,35$ )(Figura 1.7).

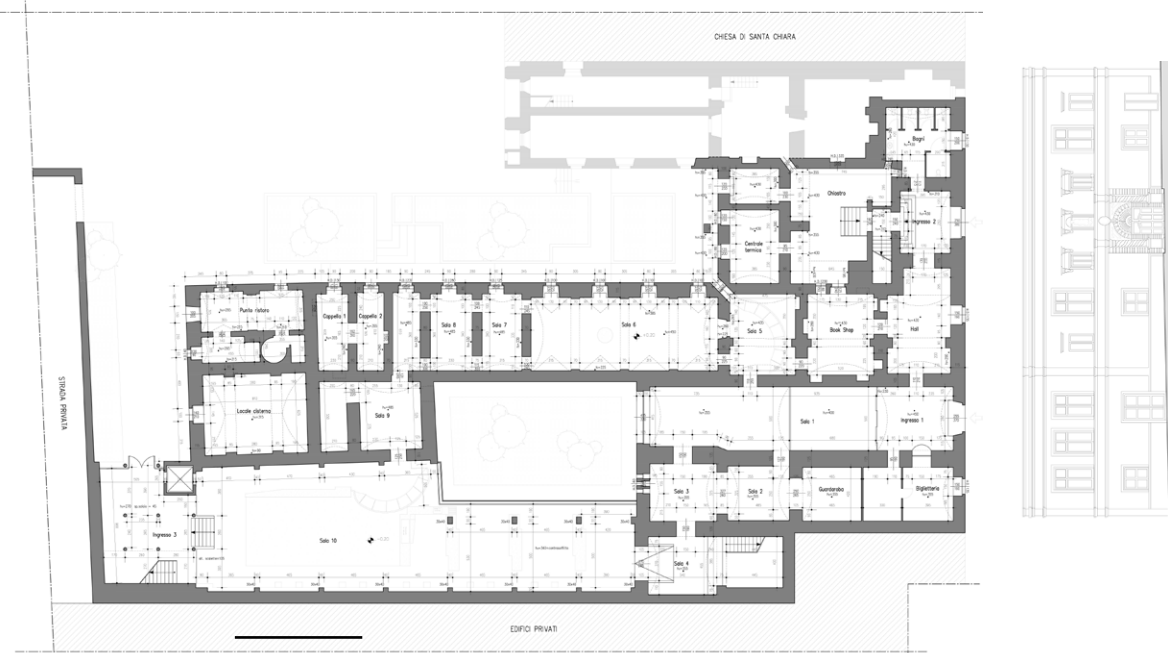
1. Rilievo geometrico 0 10m

SM	DIMENSIONI	ELEMENTO
(A)		Trave a spessore 30x120 cm in cls. Queste travi sono oscurate da un controsoffitto in plexiglass opaco
(B)		Trave emergente 30x50 cm in cls
(C)		Trave 40x40 cm in cls
(D)		Pilastro rettangolare 30x40 cm in cls coperte da un rivestimento di spessore di 5 cm ad imitazione della muratura in blocchi di tufo
(E)		Pilastro circolare 30x30 cm in cls
(F)		Pilastro quadrato 30x30 cm in cls
		Profili di acciaio di dimensioni e tipologie non rilevate
		Rivestimento di spessore di 5 cm ad imitazione della muratura in blocchi di tufo
		Tiranti in acciaio
		Muratura a sacco in blocchi di tufo
		Vano ascensore in cls
		Cordoli perimetrali in cls
		Rivestimento della copertura in coppi di laterizio
		Solaio in latero-cemento
		Copertura in latero-cemento
		Copertura in acciaio e tavelloni

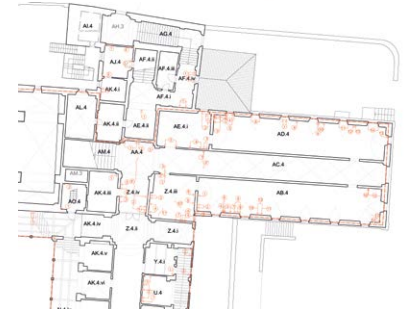
stralcio pianta quadro fessurativo

- Legenda**
- Fuoriplombo
  - Venatura profonda del travertino
  - Nome ambiente
  - Confine museo
  - Lesione a pavimento
  - Lesione su soffitto (proiezione)
  - Lesione inclinata su parete (proiezione orizzonti A.3)
  - Lesione subverticale su parete

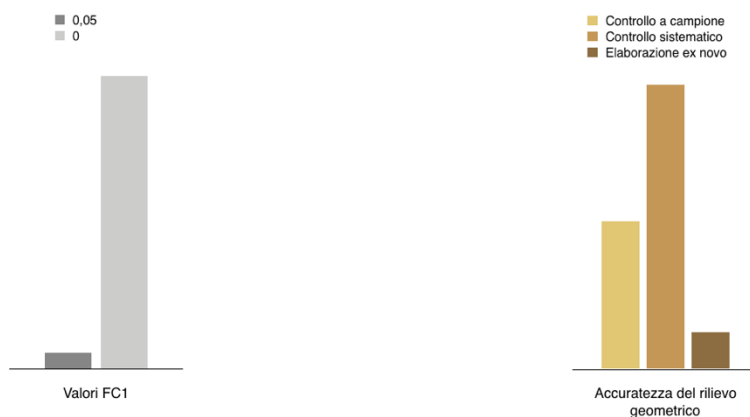
---

Tuttavia, le attività compiute per la restituzione della geometria strutturale non possono essere ben comprese in assenza di una relazione specifica atta a chiarire l'effettivo controllo effettuato su un rilievo già esistente ovvero la realizzazione di un nuovo rilievo specificandone il livello di attendibilità.

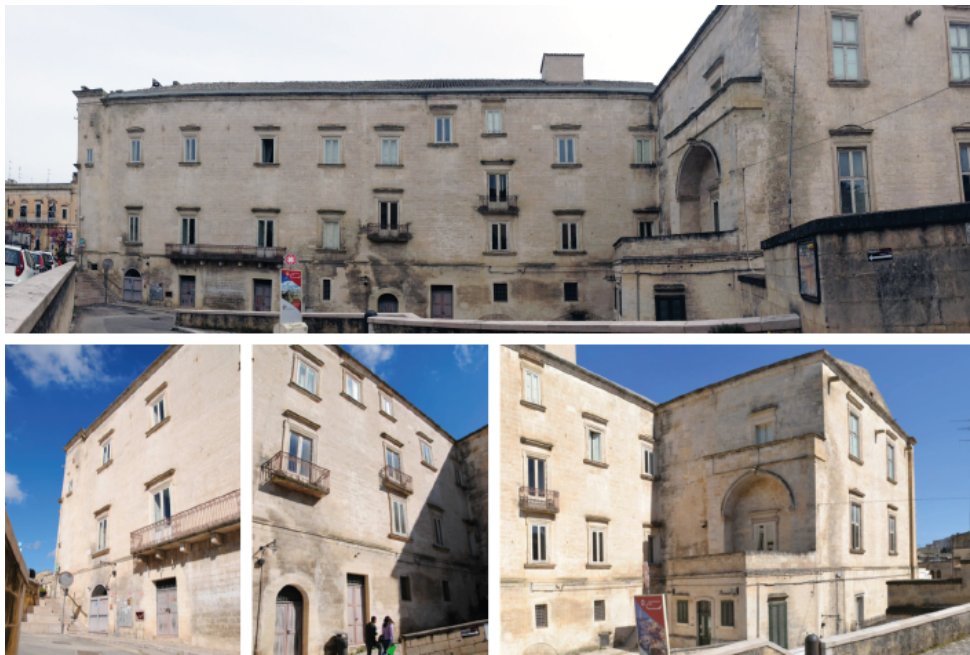
Figura 4.4 - Vista generale e foto di dettaglio del fronte ovest su via Casalnuovo

L'edificio è isolato, tranne che per la presenza di piccole unità edilizie addossate al fronte est, su via di San Francesco (o Calata Ridola); sugli altri fronti sono presenti solo strade (via Casalnuovo a ovest) e spazi aperti - piazza Giovanni Pascoli a nord e il terrazzo a sud (Figura 4.3, Figura 4.4, Figura 4.5). Tuttavia, potrebbe considerarsi un aggregato strutturale per le sue grandi dimensioni (circa 2.700 mq) e per la presenza di un edificio specialistico inglobato nel suo impianto strutturale.

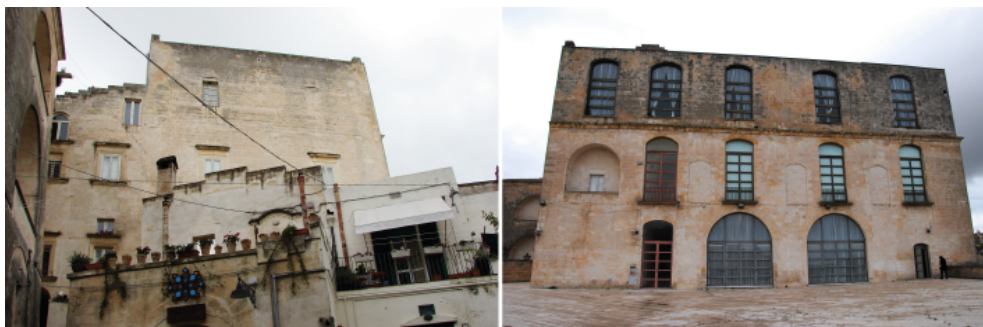
Figura 4.5 – Angolo sud-ovest, a destra fronte sud.

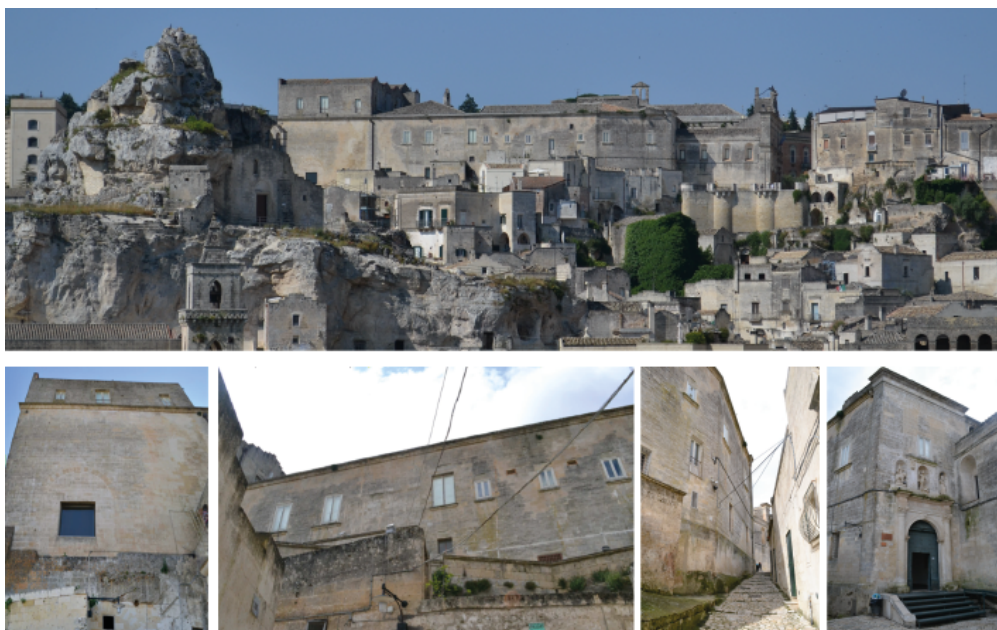
Figura 4.6 -Vista generale e foto di dettaglio del fronte est su via di via San Francesco. In basso a destra è inquadrato l'ingresso secondario al museo, sul fronte retrostante su piazzetta Belvedere.

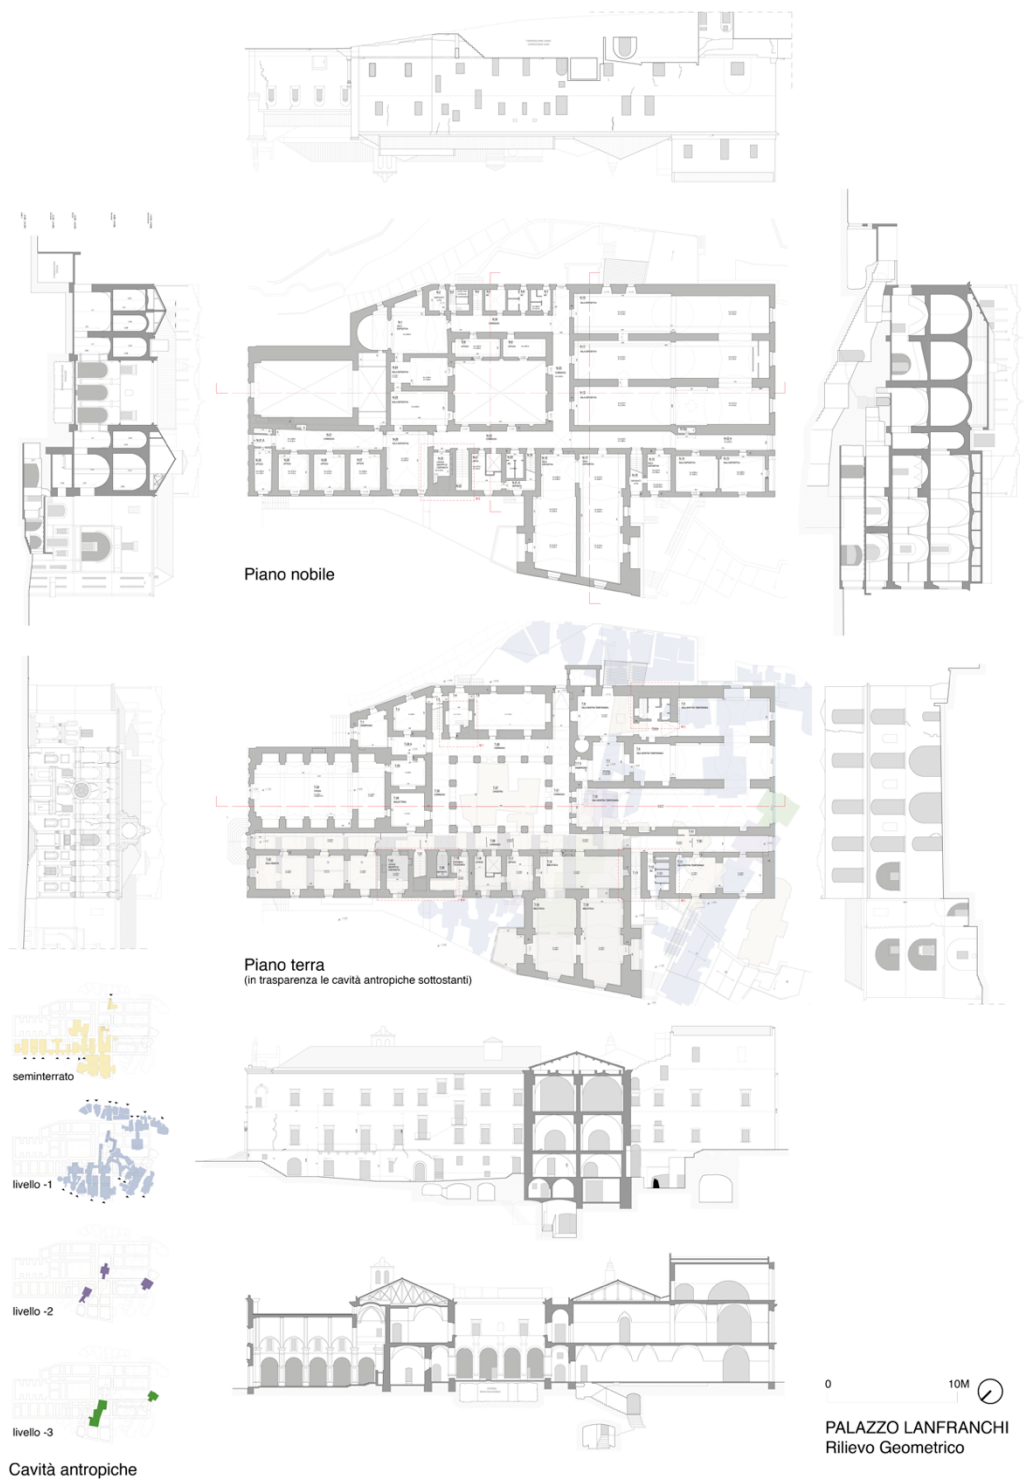
Figura 4.17 - Rilievo geometrico: piante, prospetti, sezioni, cavità antropiche.

Una congrua interpretazione del quadro fessurativo e della configurazione d'assieme è stata eseguita con il supporto delle acquisizioni raccolte con le successive indagini – rilievo costruttivo e la ricerca storica – che permesso di confermare, confutare o chiarire quanto ipotizzato in via preliminare.

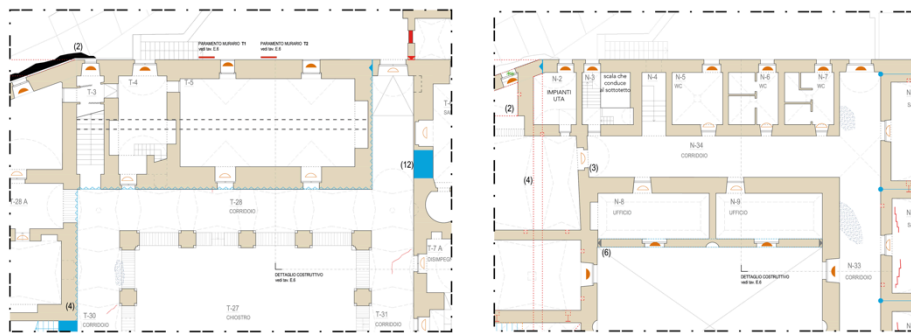
Stralcio piano terra

Stralcio piano nobile

Per spiegare meglio questi tre gradi di attendibilità delle informazioni e il risvolto che questa specificazione assume nella prefigurazione del danno potenziale (o nella comprensione del danno manifesto) è utile riferirsi alla ricostruzione delle fasi evolutive e in particolare al rilievo degli accostamenti murari. Un accostamento murario visibile direttamente sull'edificio che attesta una trasformazione storica indicata anche dalle fonti è indicato come dato "accertato". L'attendibilità di questa informazione è massima e ci consente di dire che il nostro livello di conoscenza in quel punto è accurato. Ne deriva che l'eventuale vulnerabilità legata a questo tipo di informazioni e i relativi meccanismi di danno prefigurati rappresentano una schematizzazione molto aderente alla realtà osservata. Da qui emerge l'utilità di tale processo rigoroso nella fase di progetto, che consente di limitare al minimo necessario gli interventi di miglioramento.
