## The Interventions in the Ancient Casa Consistorial of Cartagena after the Earthquake of 1829 in the Vega Baja del Segura Area and in the Region of Murcia

Federica Scibilia (Università degli Studi di Catania)  
Vincenzina La Spina (Universidad Politecnica de Cartagena)

# Gli interventi nell'antica Casa Consistorial di Cartagena dopo il terremoto del 1829 nell'area della Vega Baja del Segura e nella Regione di Murcia

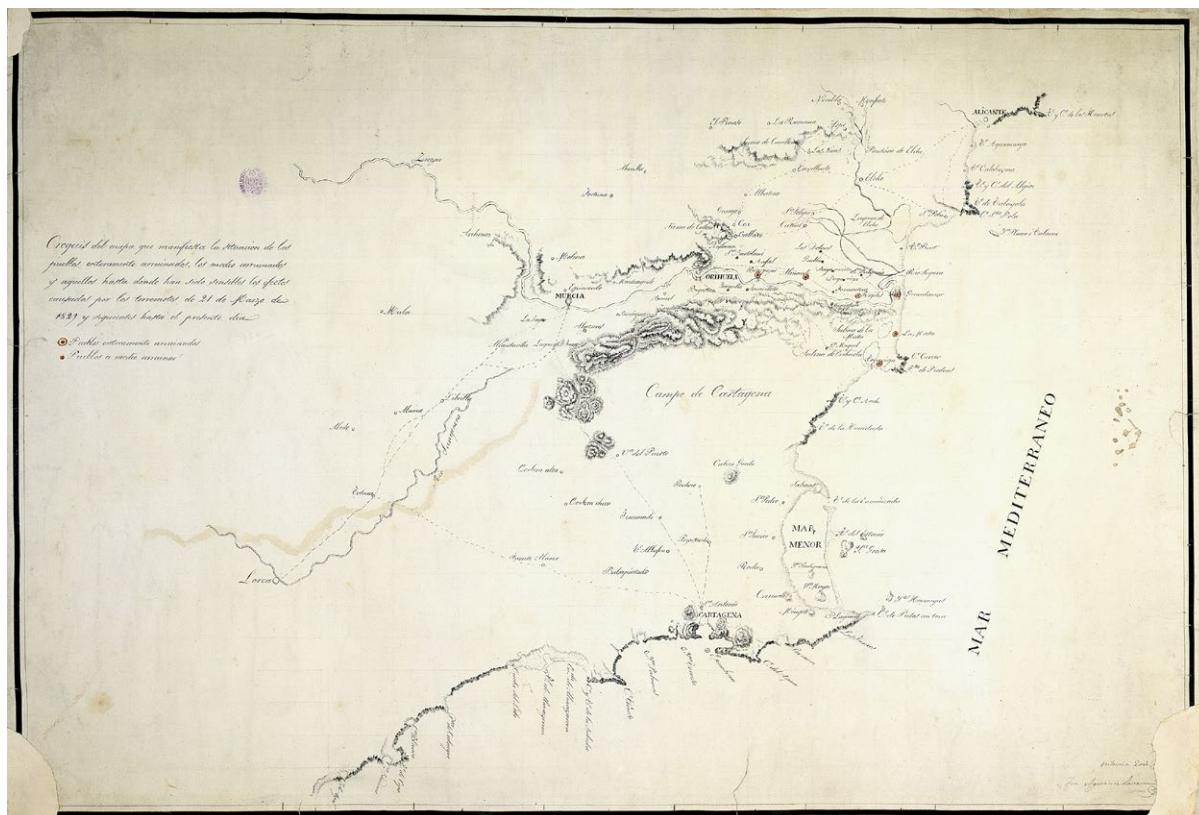
Figura 1. José Agustín de Larramendi, Vega Baja del Segura e regione di Murcia. Schizzo dell'ingegnere che mostra la situazione dei paesi totalmente distrutti, di quelli semidistrutti e di quelli che hanno risentito sensibilmente degli effetti del terremoto del 21 marzo e del 18 aprile del 1829. Biblioteca Nacional de España (BNE), MR/42/364.

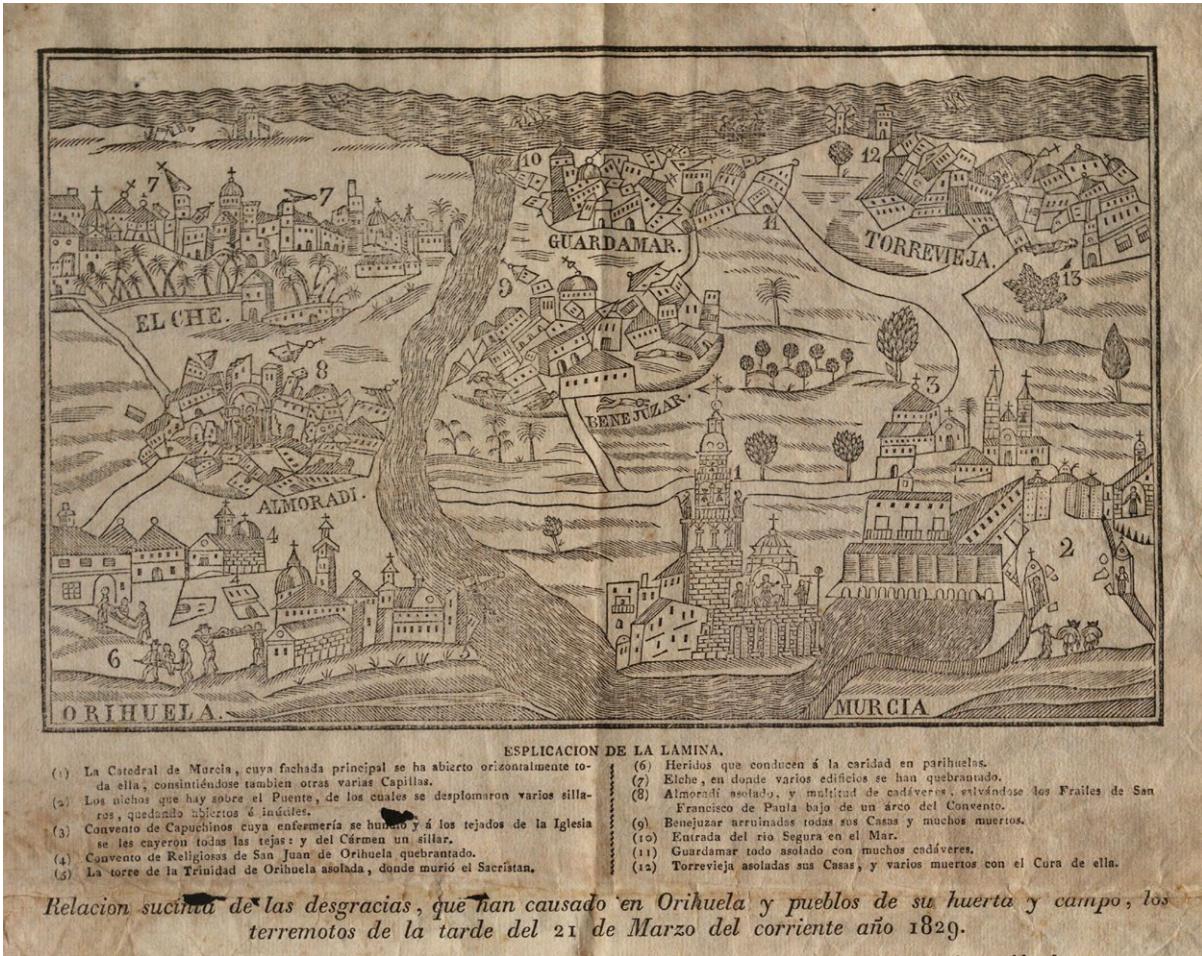
Figura 2. Vega Baja del Segura e la regione di Murcia, area colpita dal sisma del 1829, incisione. Collezione Javier Sánchez Portas.

Tra il 21 marzo e il 18 aprile del 1829 si verificò una rovinosa sequenza sismica che investì principalmente l'area della Vega Baja del Segura e la regione di Murcia, nella parte sud-orientale della Spagna (fig. 1). Alcuni centri come, ad esempio, Almoradí, Benejúzar, Guardamar, Torrevieja e Rojasles furono quasi interamente distrutti, mentre altri, tra i quali Orihuela, Murcia e Cartagena, registrarono estesi e ingenti danni al patrimonio architettonico (fig. 2).

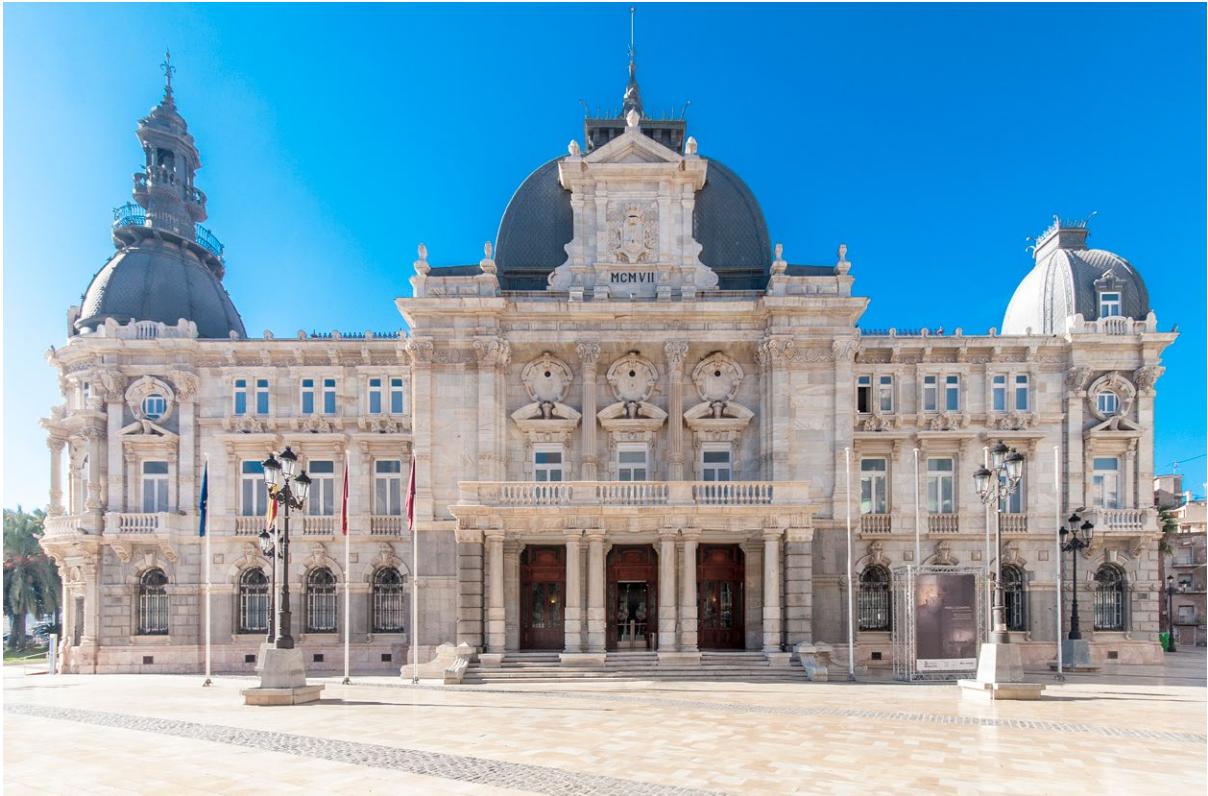
Figura 5. Cartagena (ES). Palazzo municipale, progetto di Tomás Rico Valarino, 1903-1907 (foto J.A. Rodríguez Martín, 2006).

La fabbrica, edificata su una preesistenza a partire dal 1622 e sede dell'autorità cittadina per circa tre secoli, nel corso del tempo fu oggetto di numerosi interventi che ne modificarono la sua originaria configurazione, sia per ciò che attiene la distribuzione interna che relativamente all'aspetto esterno, fino alla decisione nel 1893 di demolire l'originario palazzo per realizzare un nuovo edificio (fig. 5), costruito tra il 1903 e il 1907 su progetto dell'architetto municipale Tomás Rico Valarino<sup>5</sup> sullo stesso sito della Casa Consistorial.

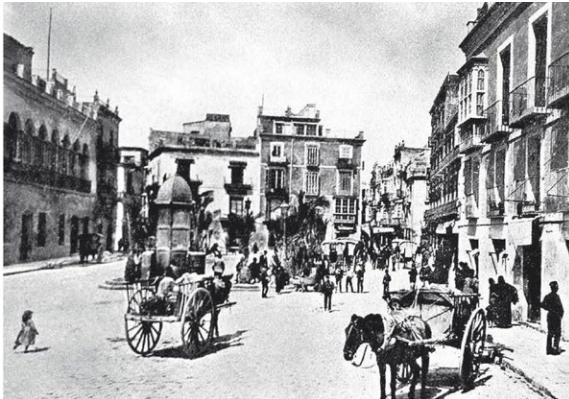
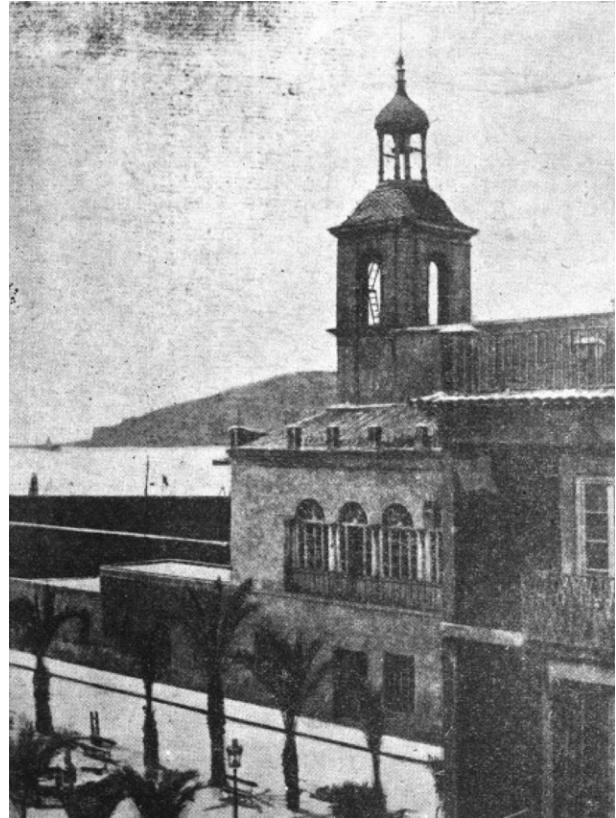
Figure 6-8. Cartagena (ES). In senso antiorario, la zona del porto con la torre dell'antica *Casa Consistorial* a sinistra; plaza de Santa Catalina con l'antica *Casa Consistorial* a sinistra; prospetto principale dell'edificio (foto XIX secolo, Archivio fotografico Casau).

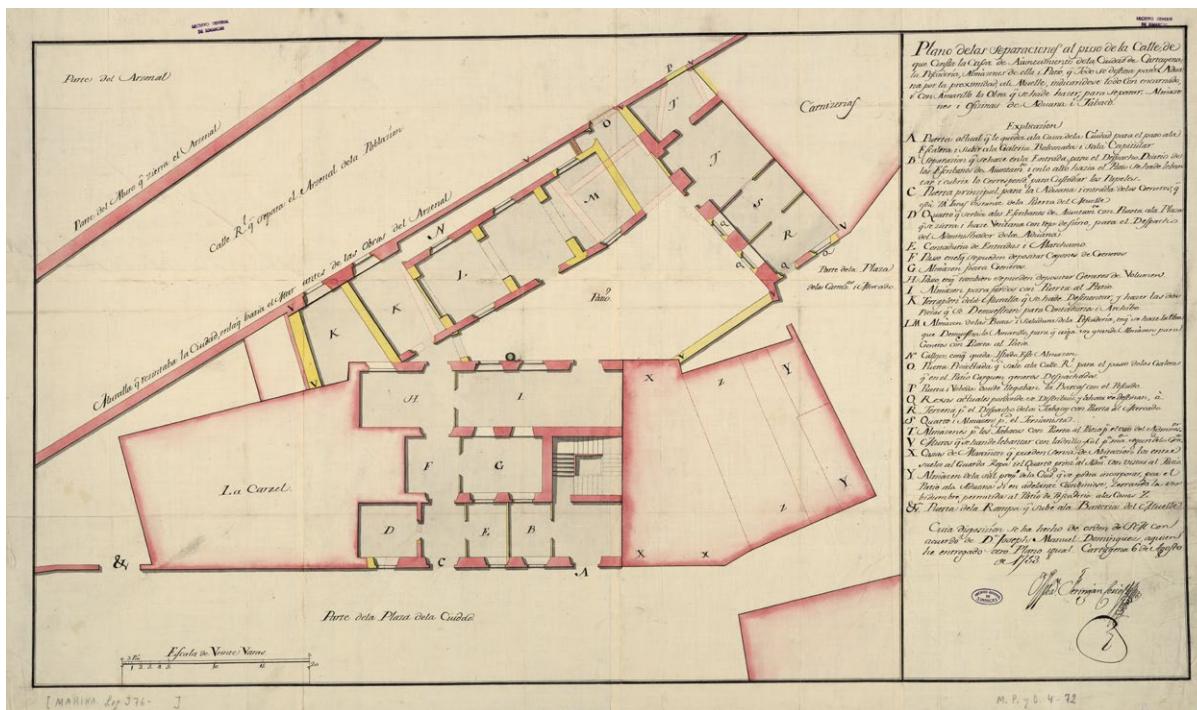
Figura 9. Sebastián de Feringán, pianta del piano terra, della Casa Consistorial di Cartagena, datata 6 agosto 1753. AGS, MPD,04, 072.

dell'ingegnere Sebastián Feringán (1753)<sup>6</sup>, conservato presso l'Archivio General di Simancas (AGS), relativo alla pianta del piano terra (fig. 9).

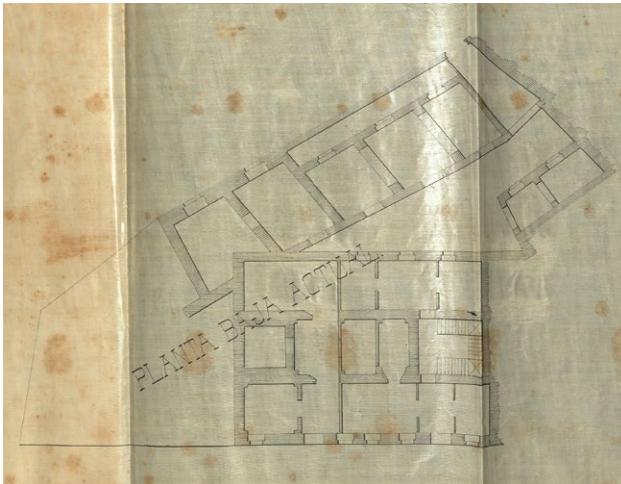
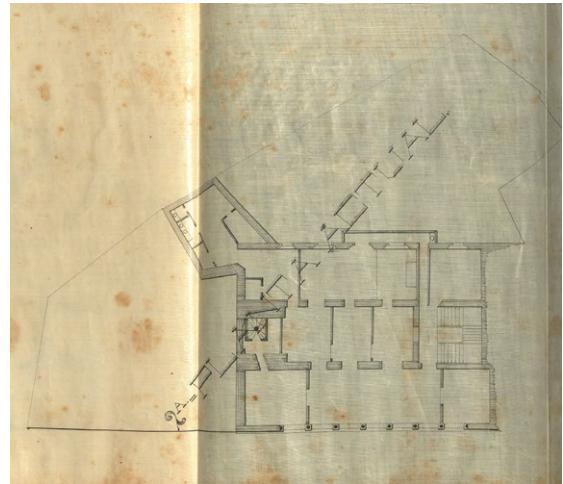
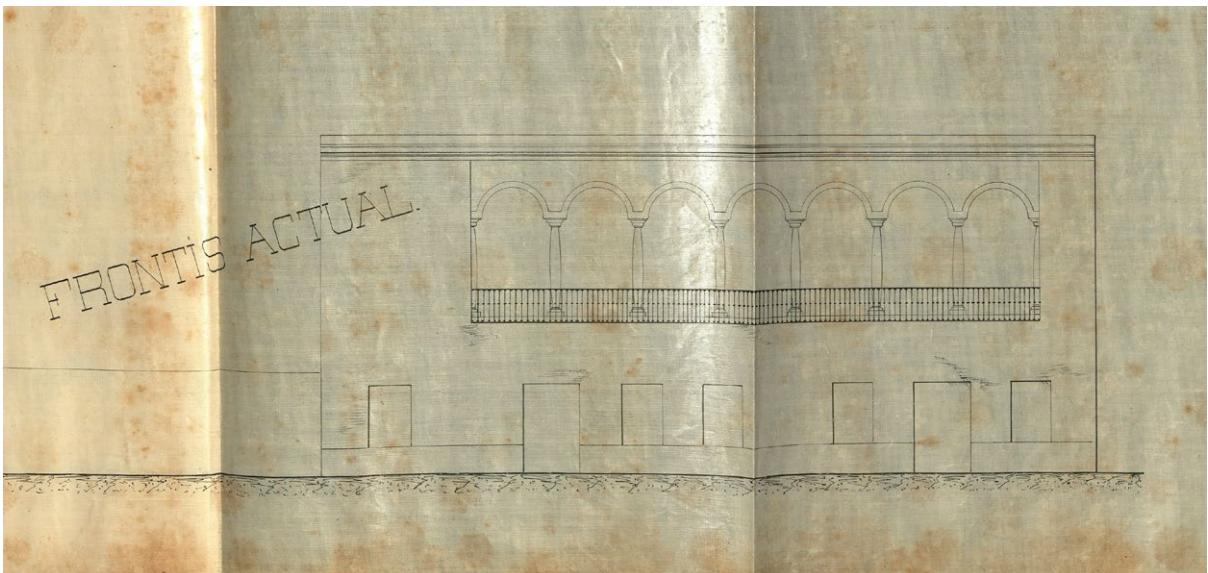
Figure 12-13. Cartagena, Casa Consistorial, parte del progetto dell'architetto municipale Carlos Mancha Escobar, 1884. In alto, pianta del piano terra e del primo piano; in basso, prospetto principale. AMC - Expediente CH02149-00021, 14 agosto 1884.

Le fotografie d'epoca (figg. 6-8), il progetto dell'ingegnere Sebastián Feringán (1753) (fig. 9) e i disegni di rilievo dell'architetto Carlos Mancha Escobar del 1884 (figg. 12-13) documentano lo stato dell'edificio prima della sua distruzione. La fabbrica, a due elevazioni, occupava parzialmente un lotto trapezoidale articolato intorno a un cortile di forma irregolare posto sul retro. Il piano terra, dalla metà

del XVIII secolo fu adibito in parte a Real Dogana, composta da diversi uffici e magazzini, alla quale si accedeva attraverso la porta più vicina al porto (lettera C nella fig. 9), mentre l'ingresso sulla destra (segnalato con la lettera A), dava accesso alla scala che portava al piano superiore, dove erano ubicati la sala capitolare, il loggiato e altri uffici.

La facciata principale, prospettante sulla piazza, era aperta al piano superiore da un loggiato con balcone, qualificato da una sequenza di sette archi a tutto sesto sorretti da otto colonne in marmo, mentre il piano terra presentava, oltre ai due portali, una serie di finestre di differente forma e dimensione, aperte disordinatamente nel corso del tempo. Dal complesso architettonico emergeva, inoltre, la torre campanaria conclusa da una cupola con soprastante lanterino.

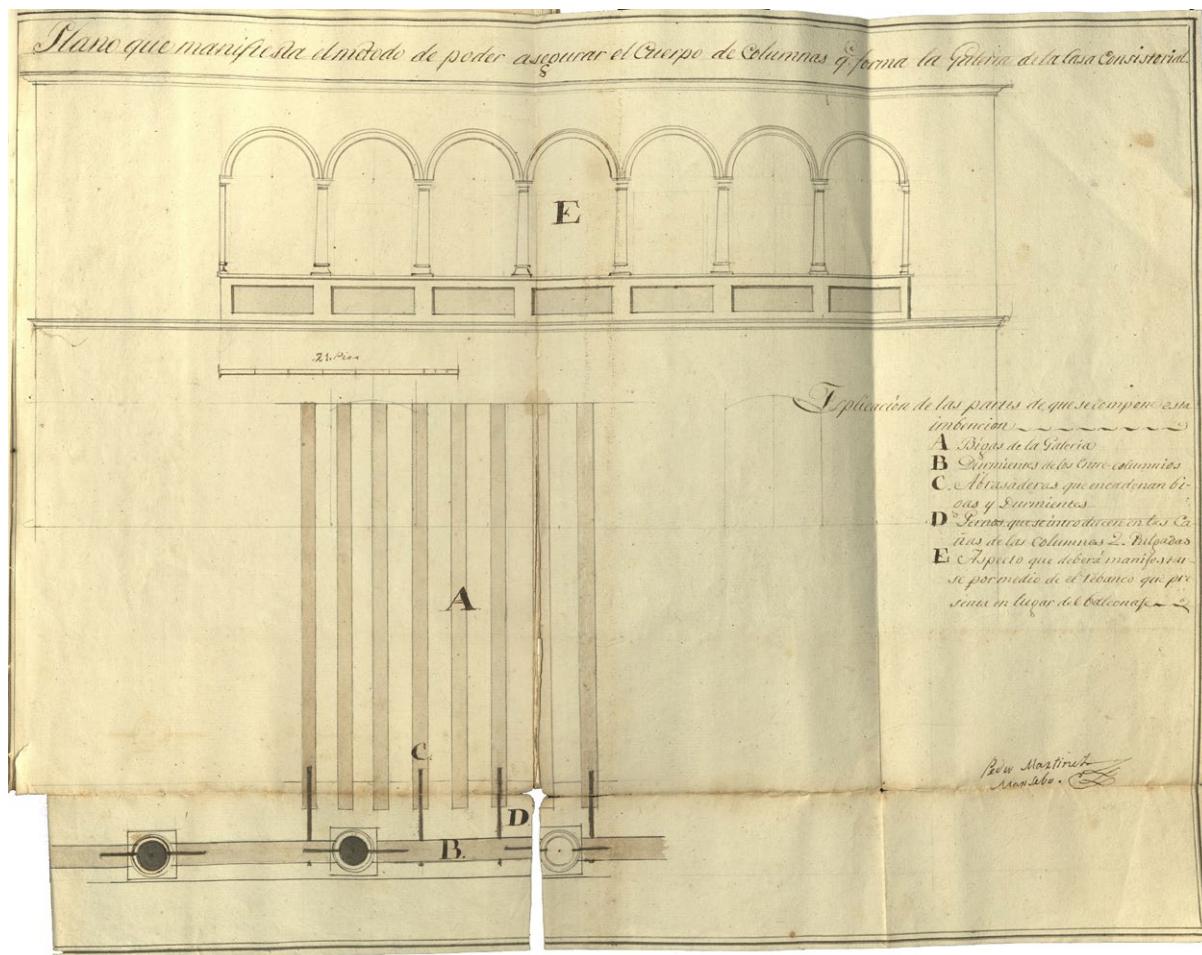
Figura 14. Pedro Martínez Mansebo, *Plano que manifiesta el modo de poder asegurar el cuerpo de columnas que forma la Galeria de la Casa Consistorial*. AMC, Expediente CH02149-00012, 31 ottobre 1832.

«a enderezar y poner a plomo las seis columnas de fachada que miran a levante por que éstas cargando como están en el labio exterior de la pared inferior lo ha vencido y formado dos paredes, una que se ha quedado sin mover interiormente y otra mitad inclinada exteriormente que es el desplomo que se observa en el trozo de pared que las mantiene»<sup>32</sup>.

Per attuare il riposizionamento delle colonne della galleria proponeva di sostenere attraverso centine due archi consecutivi per potere sfilare la colonna e poterla adagiare sul pavimento della galleria, ricostruire la porzione di muratura lesionata nella parte inferiore corrispondente e riposizionare la colonna a piombo, un'operazione che avrebbe dovuto essere realizzata per tutti i sostegni riutilizzando le medesime centine.
