# Paesaggi archeologici nei contesti urbani. Il caso dell'Anfiteatro romano di Catania (Italia)

Giulia Sanfilippo, Attilio Mondello, Laura Ferlito

Archaeological sites in urban centres represent tangible historical evidence, but they can also be a clear cut in the heart of cities. They are often undervalued, and their survival is threatened by stratifications with which they should coexist for mutual enhancement. An emblematic case is the Catania Roman amphitheatre, one of the most representative Sicilian examples of hypogeal monumental archaeology. The remains are located below the 18th and 19th-century urban fabric; they are in a precarious state of preservation and unsolved integration with the city. The paper presents the results of a helpful cognitive process to provide the basis for a conservation and restoration plan. After a specific archival survey about all the scientific studies carried out so far, the research has made photogrammetric and constructive surveys to identify the leading causes of decay and propose a design solution.

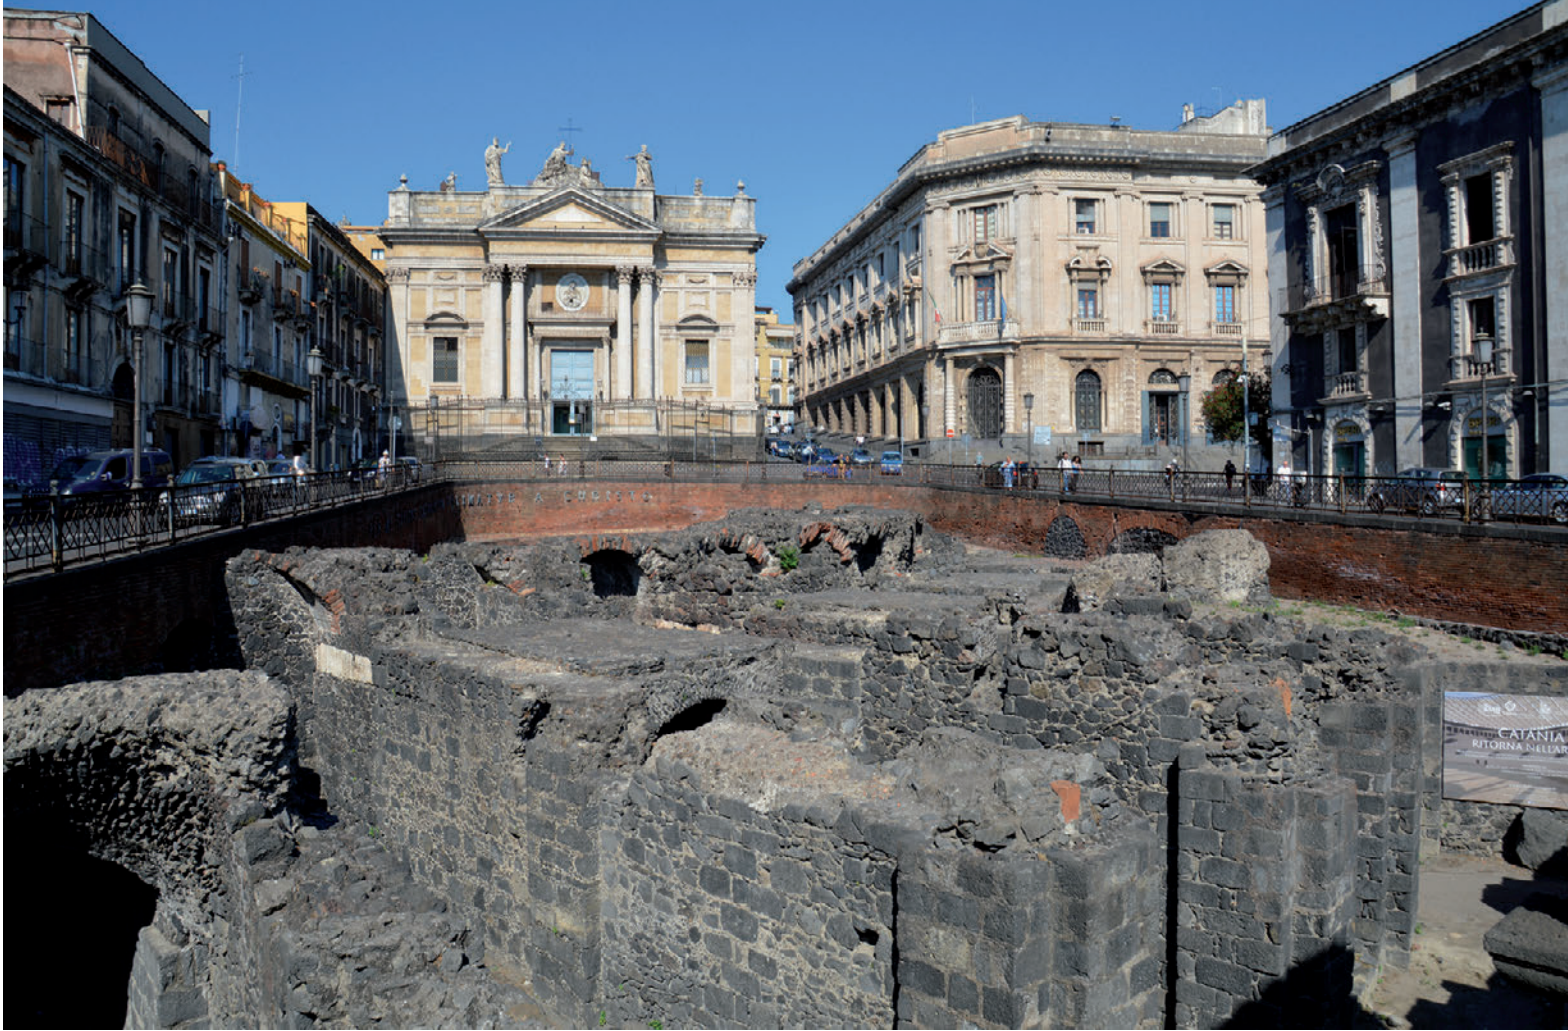
Fig. 1  
L'anfiteatro nell'attuale contesto urbano.

I resti archeologici che caratterizzano molti centri storici europei fanno parte di un lento processo di stratificazione storica costituito da sovrapposizioni, trasformazioni, restauri e riusi; tali contesti possono formare delle 'lacerazioni' nel tessuto urbano, affiorando in superficie senza alcuna integrazione con il tessuto urbano moderno. Inoltre, la caratteristica precipua dello 'scavo', luogo per sua natura riservato e pericoloso da percorrere, non agevola la connessione tra istanze di protezione del bene e di fruizione pubblica (Agostiano, Pane, 2013). In questo quadro, non fanno eccezione le rovine greche e romane degli edifici per lo spettacolo (come teatri, anfiteatri e circhi), ancora esistenti nelle nostre città come memoria nobile dell'antichità, non adeguatamente valorizzate, contrariamente a quanto suggerito dalle Carte del restauro e dalla Carta di Siracusa per la conservazione, fruizione e gestione delle architetture teatrali antiche del 2004. Un caso critico è rappresentato dall'Anfiteatro romano di Catania, monumentale archeologia quasi del tutto ipogea, che vive una condizione di 'estraneità' rispetto al centro storico (Fig. 1).

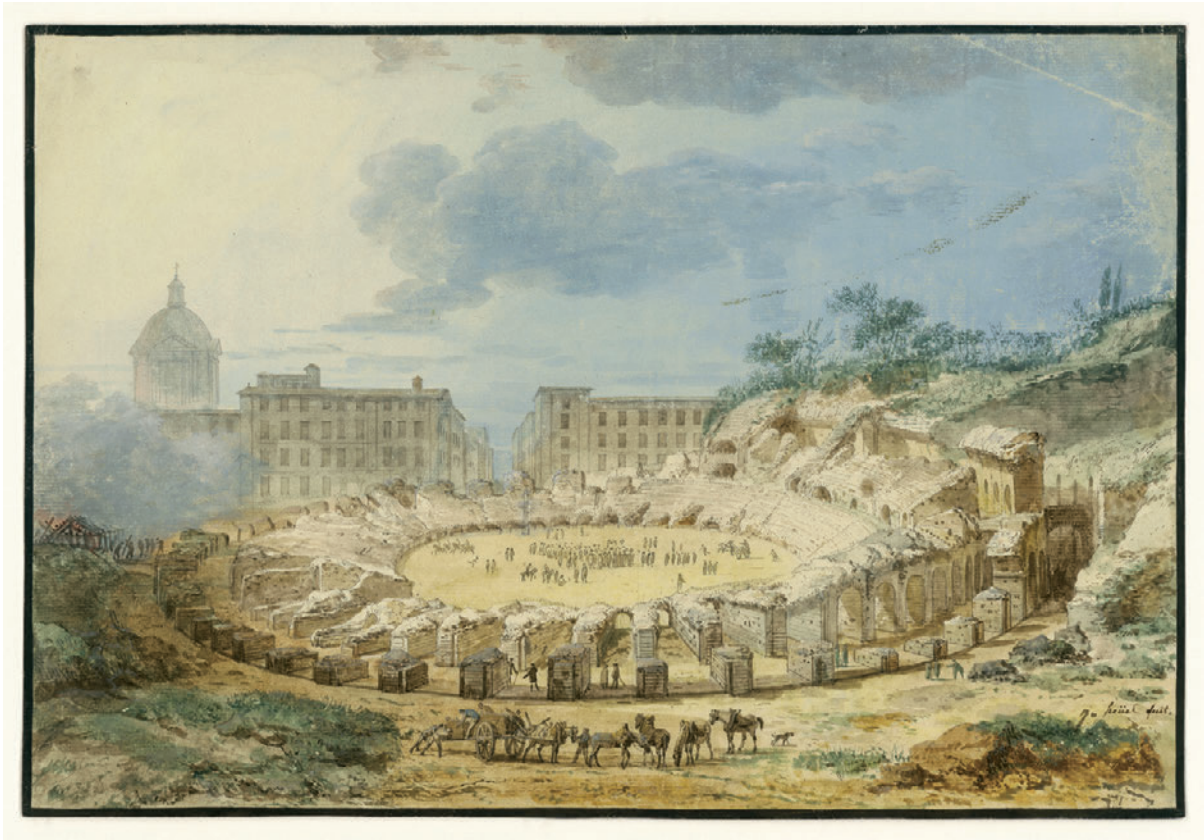
**Fig. 2**  
Ricostruzione ipotetica in una veduta di J.P.L. Houël: sulla destra si può notare la collina Montevergine con uno degli accessi in quota al monumento (J. P. L. Houël, Das Amphitheater von Catania auf Sizilien, um 1776-1779, Gouache und Aquarell © Staatliche Museen zu Berlin, Kupferstichkabinett/ Dietmar Katz).

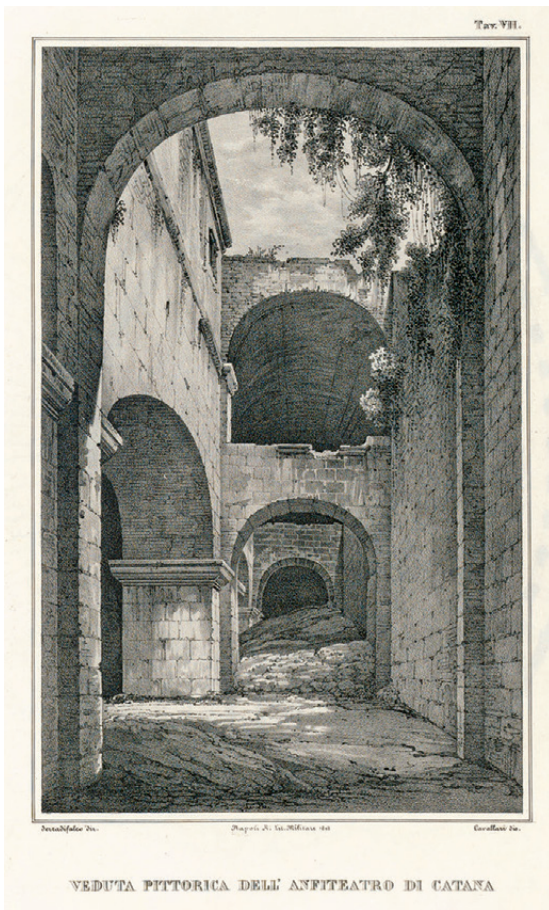
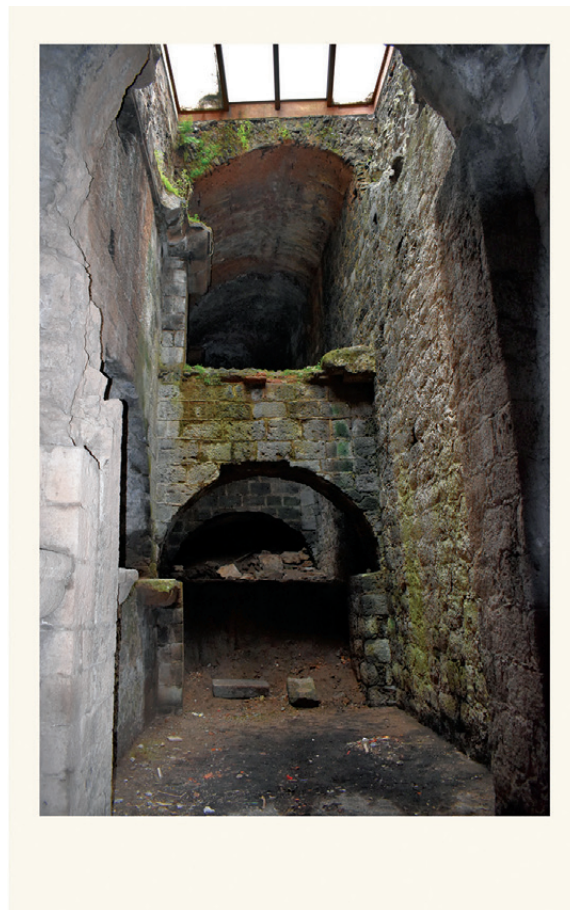
**Fig. 3**  
Vista dell'anello esterno a ridosso della collina Montevergine.

**a** incisione di D. Lo Faso Pietrasanta di Serradifalco (Lo Faso, 1834-1842. ETH-Bibliothek Zürich, Rar 9993, Public Domain Mark).

**b** stato attuale del luogo.

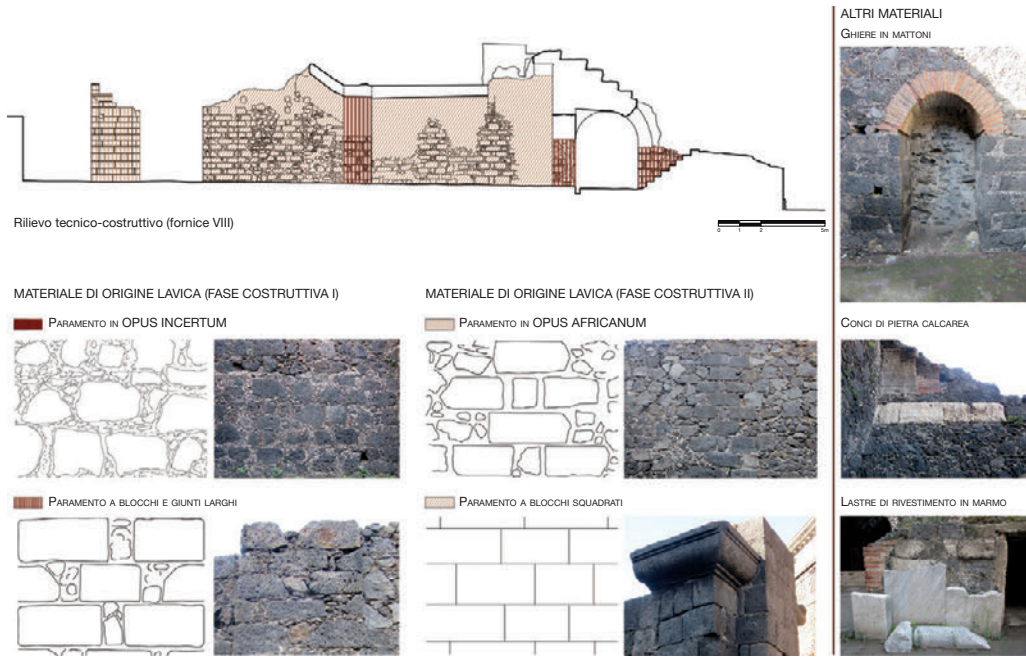
**Fig. 4**  
Analisi delle tecniche costruttive (rielaborazione del rilievo DAIR-2006).

lizzazione dell'anello dell'ambulacro esterno e della *media* e *summa cavea*. A tale fase si attribuisce anche l'impiego dei *sesquipedales* nelle ghiera dei fornicati perimetrali e negli archi di irrigidimento delle volte a concrezione dell'ambulacro. Come nell'Anfiteatro di Siracusa, tali soluzioni progettuali rivelano un'empirica interpretazione del linguaggio tecnico-costruttivo romano in chiave antisismica (Figg. 4, 5) (Beste et al., 2007).

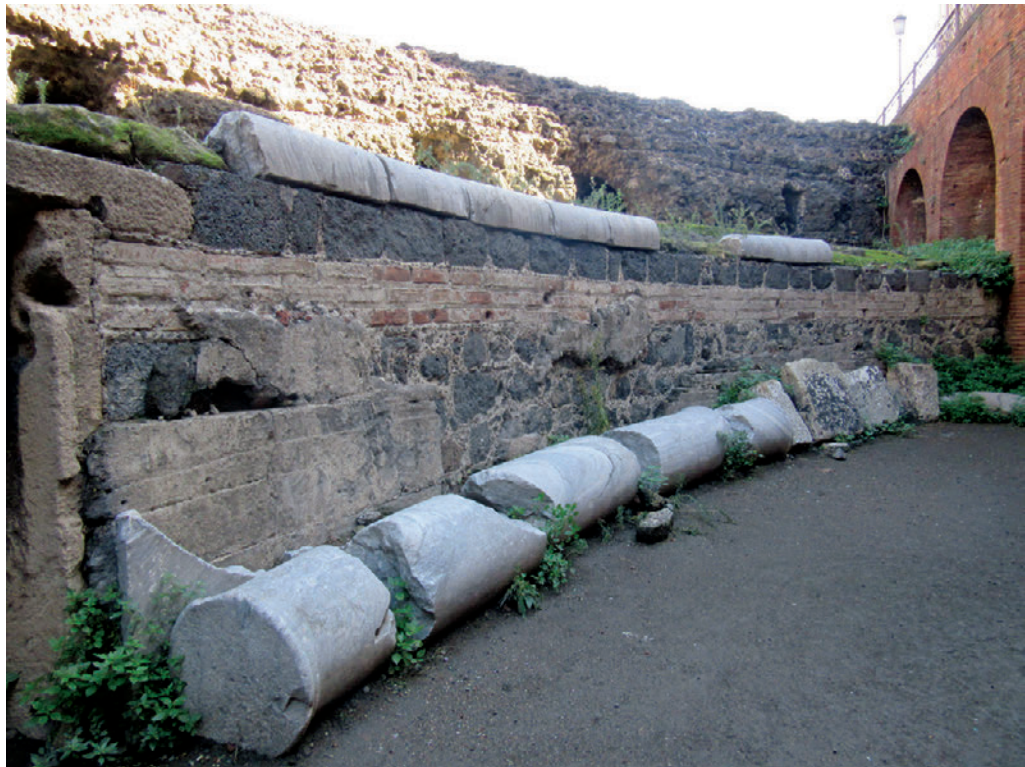
**Fig. 6**  
Relazione del monumento ipogeo con il contesto di superficie (ripresa satellitare attuale da Google Maps, 2021).

La ricostruzione della città etnea, dopo l'eruzione vulcanica del 1669 ed il terremoto del Val di Noto nel 1693, portò alla scomparsa definitiva delle tracce del tessuto urbano medievale e delle preesistenze archeologiche in nome di un più razionale impianto a maglie prevalentemente ortogonali, così come previsto dal piano camastriano (Dato, 1983). L'area sulla quale insisteva l'Anfiteatro fu dunque occupata da strade, edifici monumentali ecclesiastici e nobiliari e una serie di costruzioni di minore pregio. I resti dell'Anfiteatro oggi si trovano infatti al di sotto di una consistente zona del centro storico settecentesco, tra via Penniniello a Sud, via Neve ad Est, piazza Santo Carcere ad Ovest e palazzo Tezzano (piazza Stesicoro) a Nord. La parte sud-occidentale del monumento è ipogea e si estende fino al giardino pensile di villa Cerami, antica residenza dei Rosso di Cerami ed oggi sede del Dipartimento di Giurisprudenza dell'Università di Catania (Fig. 6).

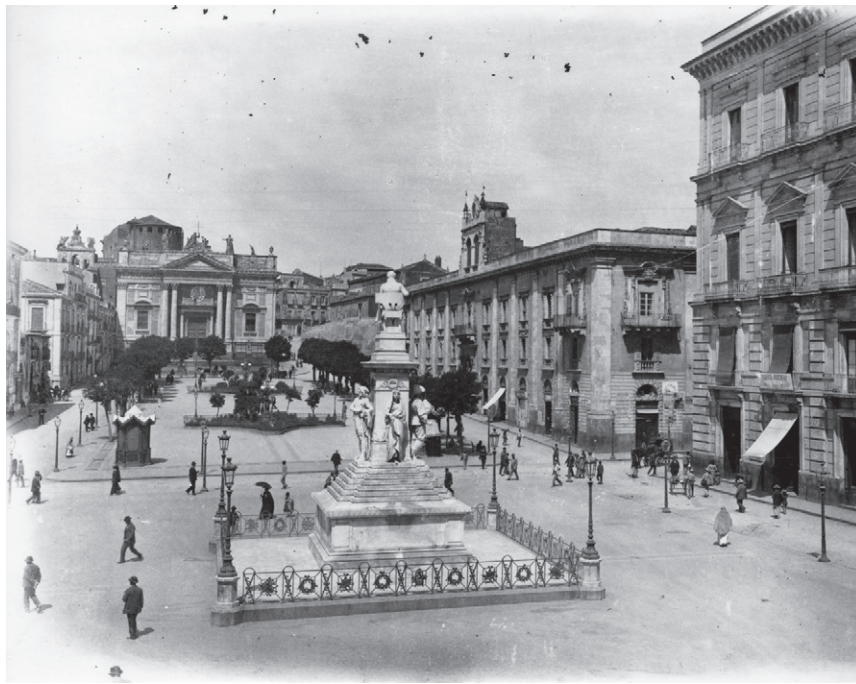
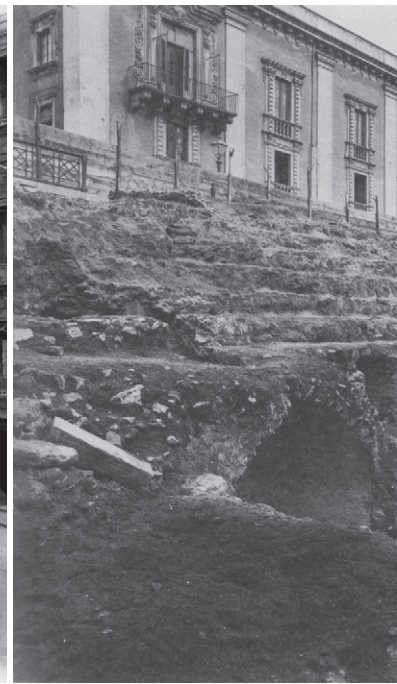
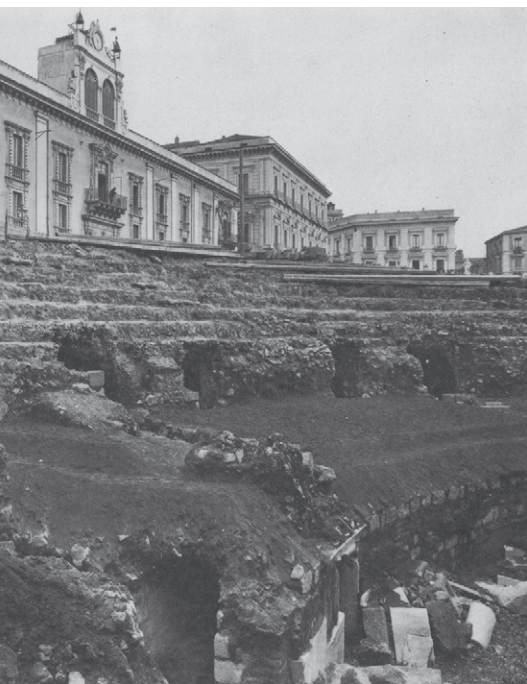
**Fig. 7**  
Foto d'epoca  
a piazza Stesicoro alla fine  
dell'Ottocento (Foto: Marino,  
archivio privato)  
b il cantiere durante gli scavi  
di F. Fichera tra 1904 ed il  
1907 (Archivio del PAPCV)  
c inaugurazione del sito nel  
1911 (Archivio del PAPCV).

Dopo l'entusiasmo suscitato dalle scoperte di Ercolano, nel 1748 il principe I. Paternò Castello compì le prime campagne di scavo archeologico dell'Anfiteatro etneo per liberare un primo tratto dell'ambulacro esterno e una serie di archi di sostegno della cavea<sup>2</sup>. Tale intervento si dimostrò decisivo poiché diede impulso ad ulteriori rilievi e scavi, promossi nel 1841 dalla Commissione per le Belle Arti e Antichità per la Sicilia, fino alla messa in luce e alla riqualificazione della porzione insistente sotto piazza Stesicoro ad opera dell'architetto F. Fichera tra il 1904 ed il 1907, in accordo con la Direzione Generale Antichità della Pubblica Istruzione (Fig. 7) (Oteri, 2009).

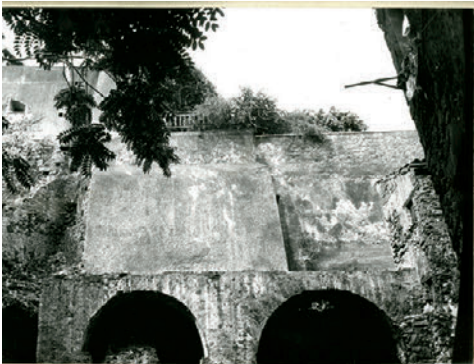
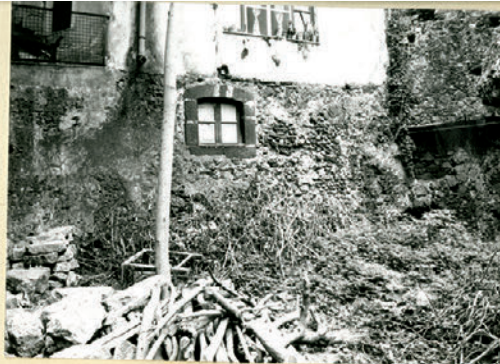
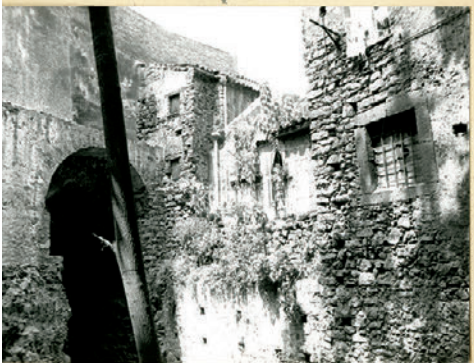
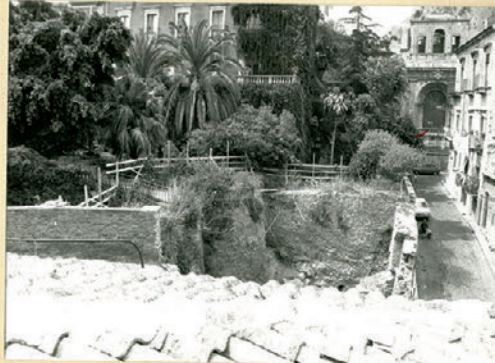
**Fig. 8**  
Rilievo fotografico 1978: il  
crollo del sistema voltato  
di un fornice del settore  
sud-occidentale sotto una  
porzione del giardino pensile  
di villa Cerami (Archivio del  
PAPCV).

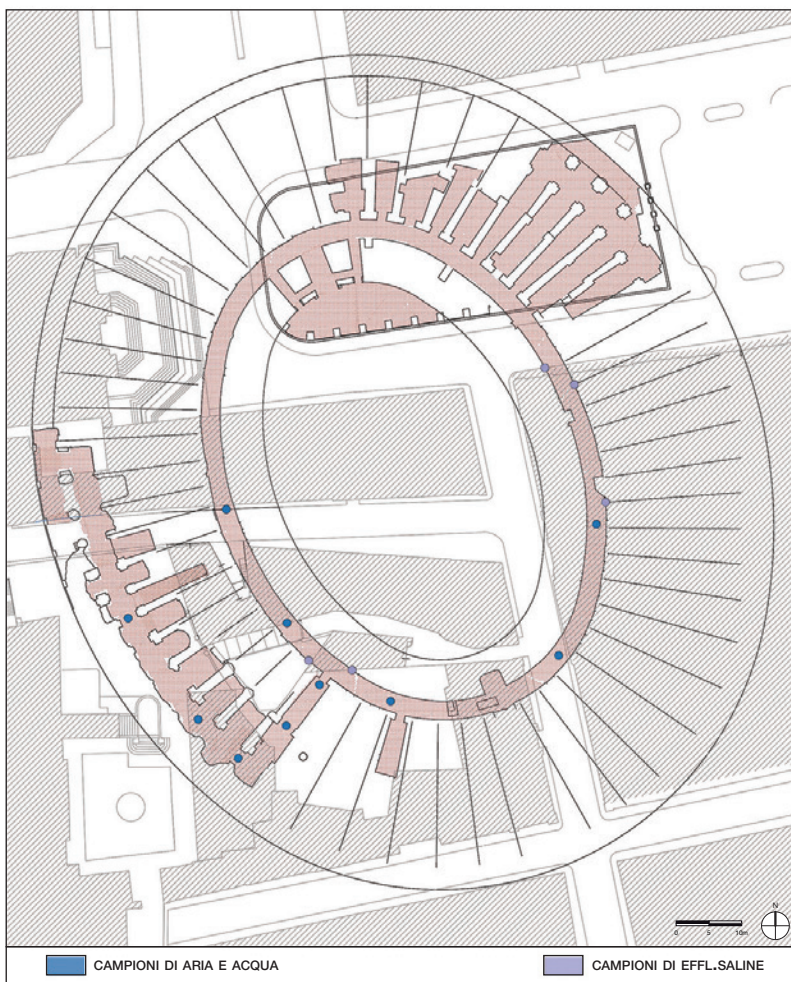
Analisi eseguite nel 2006 dalla Soprintendenza di Catania (Archivio del PAPCV, Relazione tecnica ACIM s.r.l - analisi chimiche industriali e mineralogiche - direttore Prof. R. Maggiore).

ANALISI DELLE EFFLORESCENZE SALINE

ANALISI CHIMICHE

ANALISI MICROBIOLOGICHE

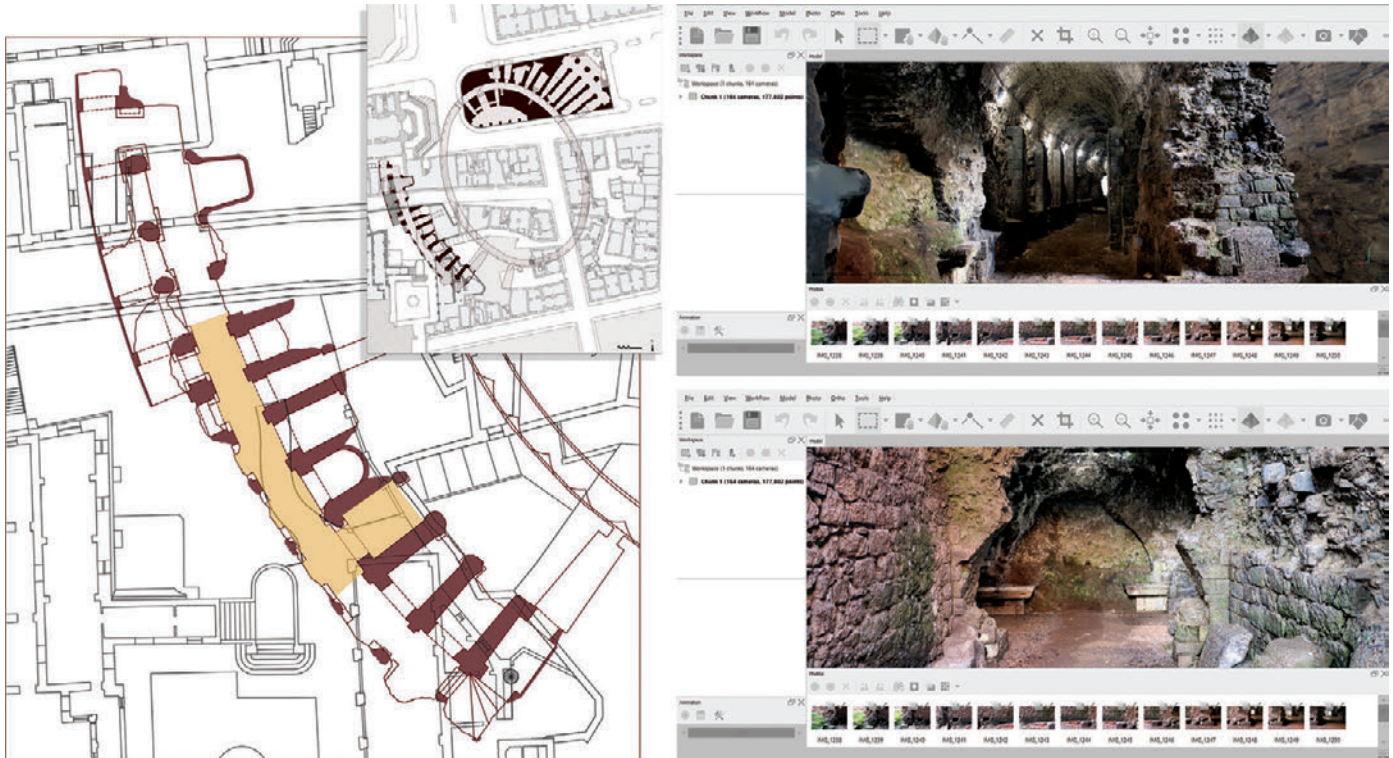
**Fig. 10**  
Rilievo SFM dei settori dal XXXIX al XLI sotto il giardino pensile della villa, eseguito nel 2019.

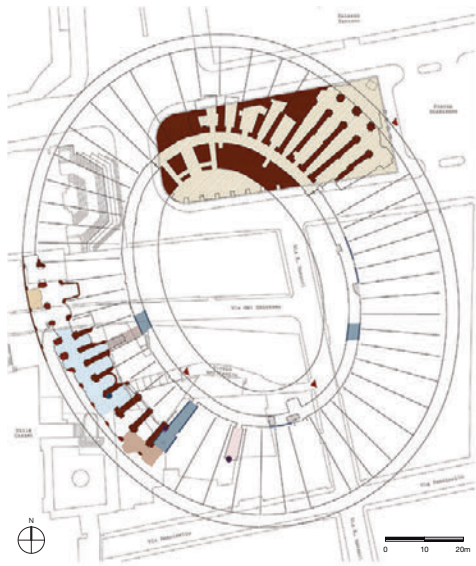
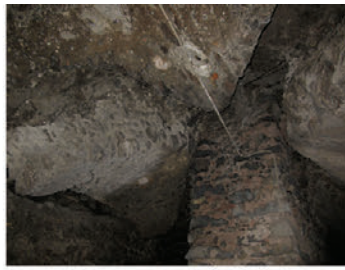
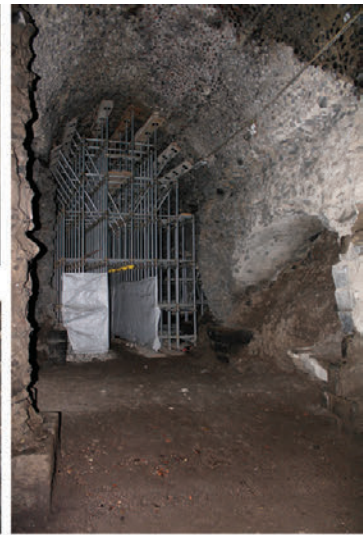
**Fig. 11**  
Percorso clinico diretto: mappe dei degradi rilevati nella porzione del monumento sotto villa Cerami.

MURATURE POST-ANTICHE (AMBULACRO INTERNO)

PERCOLAZIONE DI ACQUE NERE (FORNICE XXXVI)

CASTELLO IN TUBI INNOCENTI (AMBULACRO ESTERNO)

**Lo stato di conservazione attuale. Vulnerabilità naturale e vulnerabilità urbana del sito**  
L'Anfiteatro di Catania è soggetto ad una 'vulnerabilità naturale' dovuta alla presenza di terreni di riporto e acque disperse provenienti dal tessuto edilizio di superficie, e ad una 'vulnerabilità indotta' dal processo di urbanizzazione, che nei secoli ha progressivamente modificato la città senza rispettare le stratificazioni archeologiche ipogee. Seguendo un processo sistemico proposto per l'analisi dello stato conservativo dei siti archeologici 'privi di protezione' (Marino, 2016), è stato definito un quadro semeiologico per valutare il grado degenerativo attuale del sito, focalizzando lo studio nell'area sottostante il giardino pensile di villa Cerami<sup>5</sup>. In una prima fase sono stati eseguiti sopralluoghi, campagne fotografiche, rilievi diretti e fotogrammetrici (*Structure for Motion*<sup>6</sup>) delle strutture a vista incluse in una porzione dell'edificio non aperto al pubblico e parzialmente inagibile (tra il XXXVI ed il XLVII settore) (Fig. 10). Successivamente, con l'ausilio dei modelli 3D fotogrammetrici è stato restituito ed individuato, con mappe generali e tematiche delle manifestazioni visibili dei degradi, un quadro clinico complessivo (Figg. 11-13).

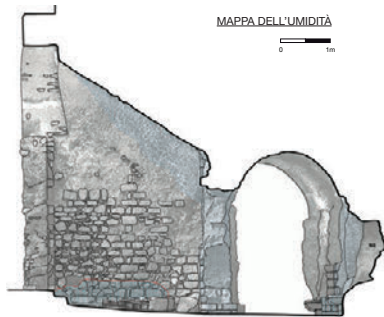
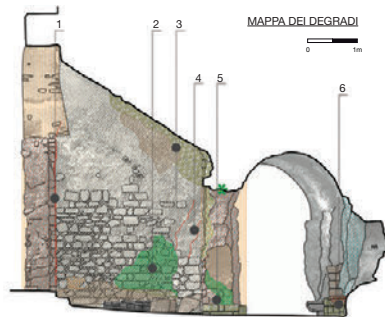
**Fig. 12**  
Percorso clinico diretto: mappe dei degradi rilevati nel fornice XXXVI sottostante il giardino pensile di villa Cerami.

1. SCOLLAMENTO MURATURE ADIACENTI

2. EFFLORESCENZA E PATINA BIOLOGICA

3. UMIDITÀ DISC. ALL'INTRADOSSO

4. EROSIONE DEL MATERIALE LAPIDEO

5. EROSIONE E PATINA BIOLOGICA

6. DEFORMAZIONE E ROTTURA

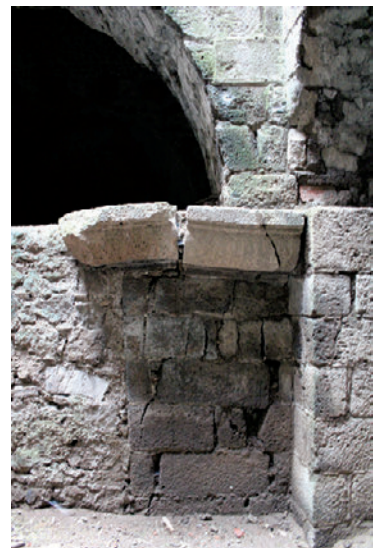
I MACRO-AMBITI DEGENERATIVI DELL'ANFITEATRO ROMANO DI CATANIA		
DISSESTO DELLE STRUTTURE	UMIDITÀ	ALTERAZIONE DELLA "FACIES" ORIGINARIA
<b>MANIFESTAZIONI VISIBILI</b>		
<p><b>Erosione, rottura e polverizzazione</b> dei materiali (malta e materiale lapideo)</p> <p><b>Lesioni e/o fratturazioni</b> all'intradosso delle strutture portanti (volte e archi)</p> <p><b>Deformazione e rotazione</b> degli elementi costruttivi discontinui (archi e piedritti)</p> <p><b>Mancanza</b> di elementi tridimensionali (capitelli, ghiere in mattoni)</p>	<p><b>Erosione, rottura e polverizzazione</b> dei materiali (malta e materiale lapideo)</p> <p><b>Lesioni e/o fratturazioni</b> all'intradosso delle strutture portanti (volte e archi)</p> <p><b>Vegetazione</b> non controllata</p> <p><b>Efflorescenze saline bianche e rosa, microrganismi biodeteriogeni e alterazione cromatica</b></p>	<p><b>Mancanza</b> di elementi tridimensionali (capitelli, ghiere in mattoni)</p> <p><b>Vegetazione</b> non controllata</p> <p><b>Interventi non congruenti</b> (castello in tubi innocenti, lucernario in vetro strutturale traslucido)</p> <p><b>Collocazione impropria</b> di impianti ed elementi tecnologici</p>

<b>CAUSE DEGENERATIVE</b>		
<p><b>Eccesso di carico e anomale sollecitazioni delle strutture</b> esercitate dal volume di terreno sovrastante e limitrofo alle aree interrato del monumento</p> <p>Azione degli <b>apparati radicali</b> provenienti dal giardino pensile</p>	<p><b>Fenomeni di infiltrazione e percolazioni di acque disperse (bianche e nere)</b> provenienti dal tessuto edilizio di superficie del centro storico</p> <p><b>Tossicità</b> delle sostanze contenute nei percolati acquosi fognari</p>	<p><b>Incaute trasformazioni dell'anfiteatro e delle aree limitrofe</b>, non compatibili con le esigenze di conservazione e valorizzazione</p> <p><b>Assenza di manutenzione programmata</b></p>

Fig. 14  
Macro-ambiti degenerativi e correlazione tra cause e manifestazioni dei degradi.

La sintesi tra le osservazioni dirette in situ ed i risultati delle citate indagini diagnostiche eseguite in precedenza ha portato all'identificazione delle possibili correlazioni tra degradi, contesto fisico-ambientale e cause degenerative (naturali ed antropiche) (Fig. 14). La fase pre-diagnostica ha confermato la persistenza dei fenomeni fisico-chimici sopra descritti come causa principale della quasi totalità dei degradi rilevati sulle superfici lapidee. Infatti, le strutture analizzate, specialmente quelle voltate, continuano ancora oggi, ad essere interessate da fenomeni (localizzati e/o diffusi) di percolazione, soprattutto nelle aree comprese tra i fornici XXXVI e XLIII. Le infiltrazioni rilevate provengono dal tessuto edilizio di superficie o dai terreni di accumulo soprastanti e/o limitrofi a causa dell'inefficienza dei sistemi di raccolta e smaltimento delle acque di villa Cerami e palazzo Ardizzone: in corrispondenza del fornice XXXIII, è ancora attiva una 'fossa a perdere' con caditoie provenienti dagli edifici storici posti su via Manzoni. I trasudamenti degli scarichi fognari hanno comportato il rigonfiamento degli elementi di tamponamento dei fornici, la probabile perdita di consistenza della malta nonché la formazione di efflorescenze saline (bianche e rosa) sui paramenti. Inoltre, l'alto livello di umidità e i ruscellamenti hanno facilitato la proliferazione di biodeteriogeni e di vegetazione infestante, che sta compromettendo le caratteristiche prestazionali di malte e scheletro murario. Un grave stadio di erosione, concentrato soprattutto in corrispondenza di archi e piedritti, sta degenerando in rotture, distacchi e mancanze di porzioni lapidee (con conseguente indebolimento strutturale e perdita della sagoma originaria). I setti radiali ed i pilastri dell'ambulacro esterno presentano importanti fratture, deformazioni e rotazioni, probabilmente causate dalla spinta del terreno che contiene le rovine. In particolare, i setti dei fornici XXXVII, XXXVIII e XXXIX denunciano

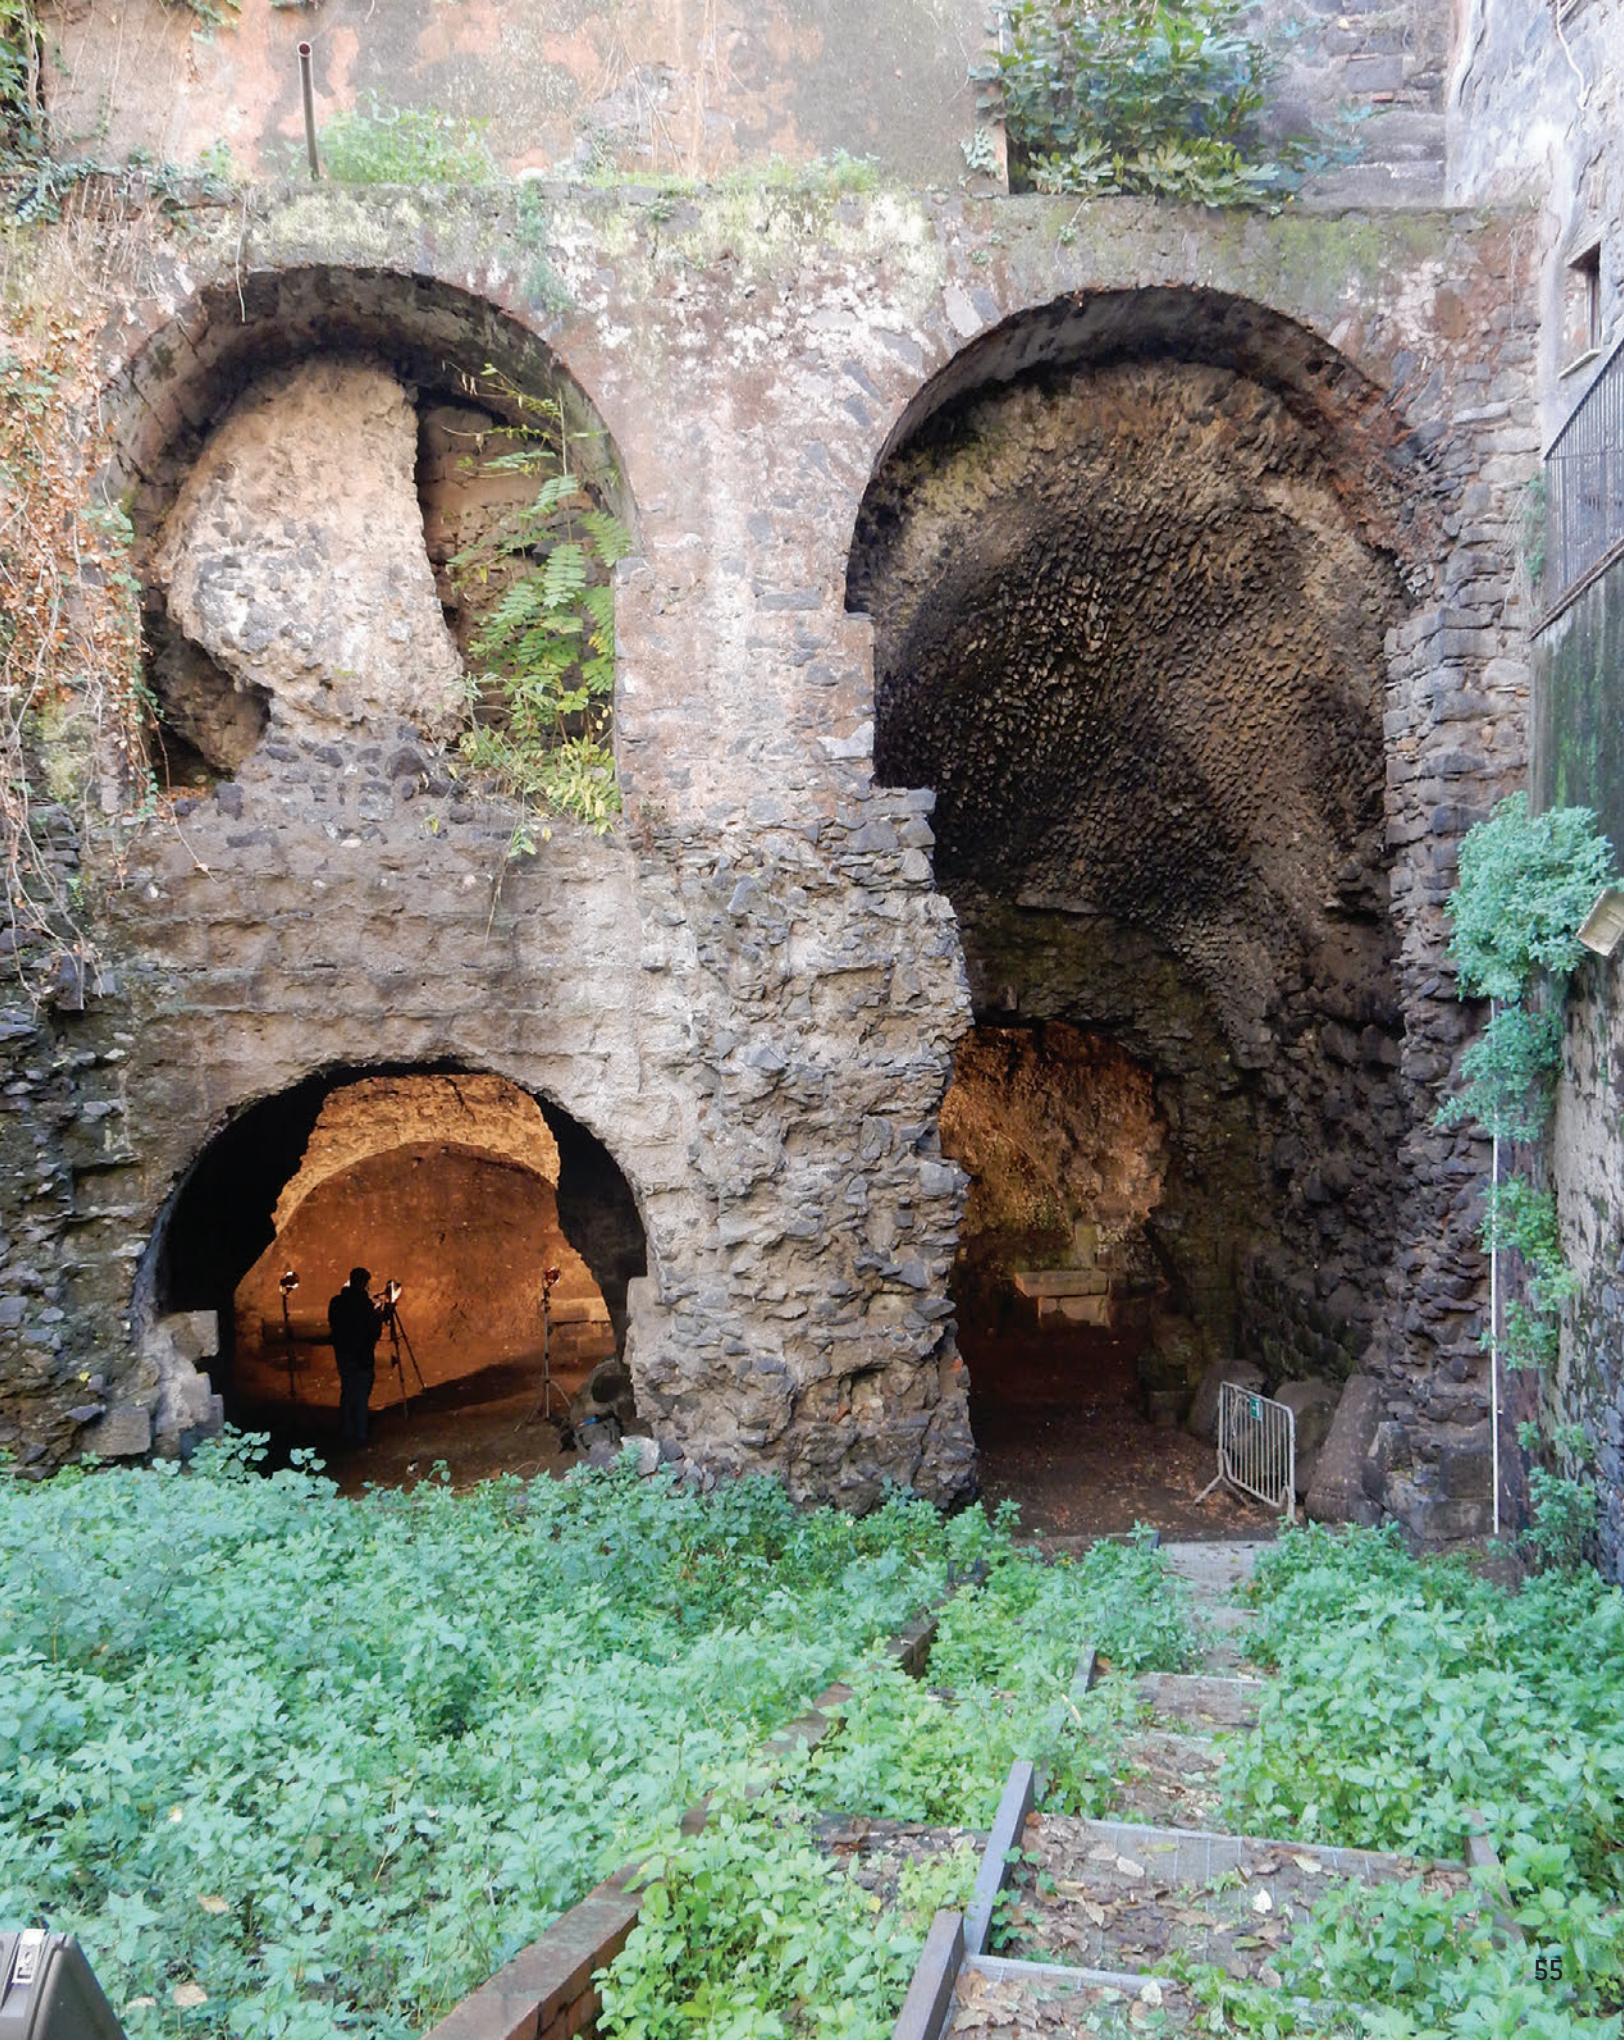
Studi per l'accessibilità dal vicolo Anfiteatro.

Sezione in corrispondenza del nuovo ingresso previsto dal vicolo. Sezione architettonica e render di progetto.

La passerella prevista per la percorribilità accessibile del sito. Sezione architettonica e costruttiva.

**STATO DI FATTO:**  
 SEZIONE STRADALE RIDOTTA ---> SCARSA VISIBILITÀ DEL MONUMENTO  
 PENDENZA DEL 23% ---> INACCESSIBILITÀ DEL MONUMENTO

**STATO DI PROGETTO:**  
 AMPLIAMENTO DELLA SEZIONE STRADALE ---> DEMOLIZIONE DELLA SUPERFETAZIONE  
 CREAZIONE PERCORSI INDIPENDENTI ---> GRADONATA/RAMPA (P=6%)

non più isolato, diventerebbe un filtro tra il sito e la città. Tra gli ambulacri sotterranei si prevede una passerella in acciaio che si snoda tra i due ingressi e lungo la quale si svilupperà un 'racconto' multimediale per evocare e chiarire la conformazione originaria del monumento (Figg. 19-21).

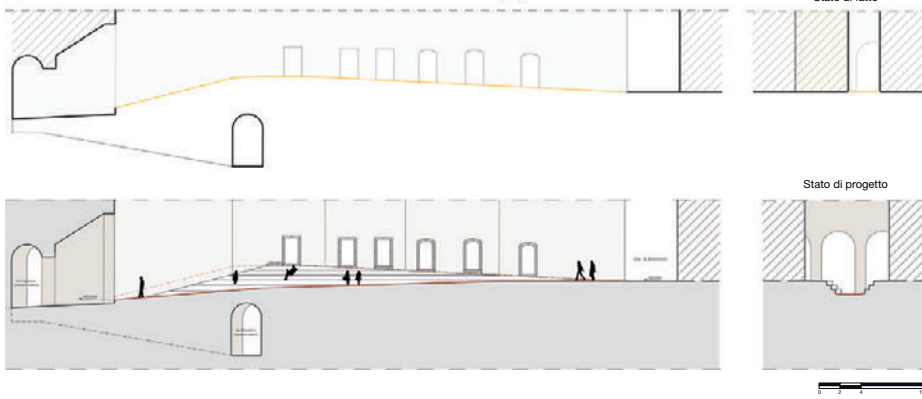
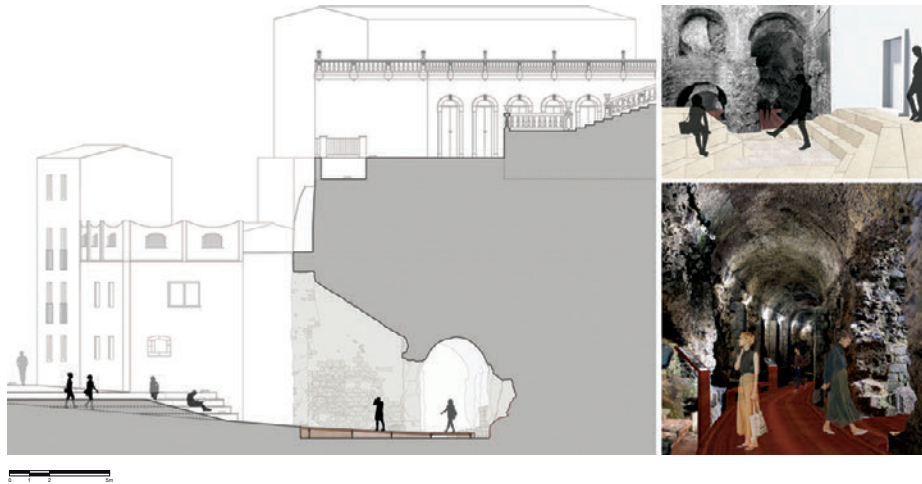
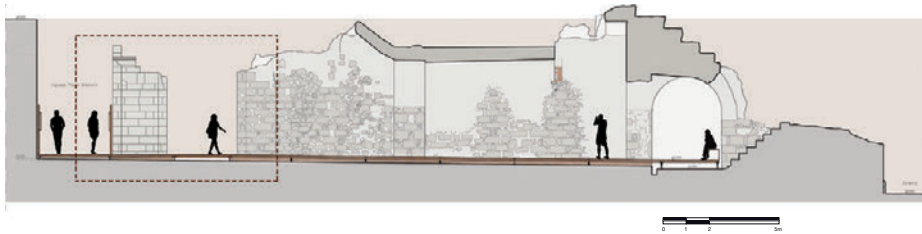
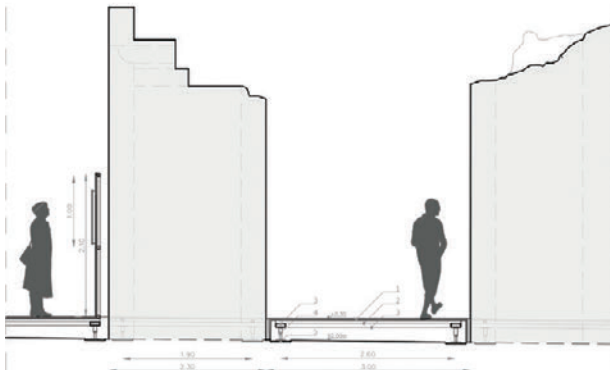
1. RIVESTIMENTO IN LASTRE DI ACCIAIO COR-TEN 20mm
2. TRAVI SCATOLARI IN ACCIAIO 150x60mm
3. DISPOSITIVO AVVITABILE E REGOLABILE IN ACCIAIO ZINCATO hmax 300mm
4. PIASTRA DI APPoggio IN ACCIAIO ZINCATO
