Caterina F. Carocci, Cesare Tocci

La copertura dell'aula Giulio Cesare nel Palazzo Senatorio in Campidoglio.

Note sul cantiere di fine Ottocento

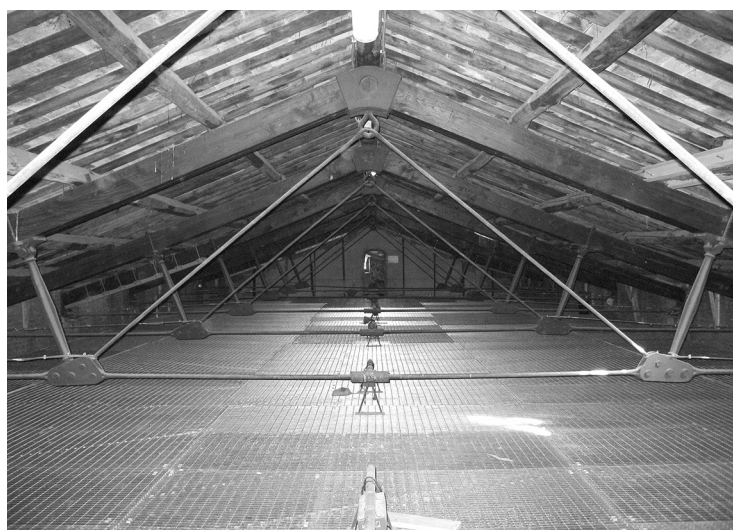
Fig. 2. Le capriate Polonceau della copertura dell'aula Giulio Cesare (foto degli autori).

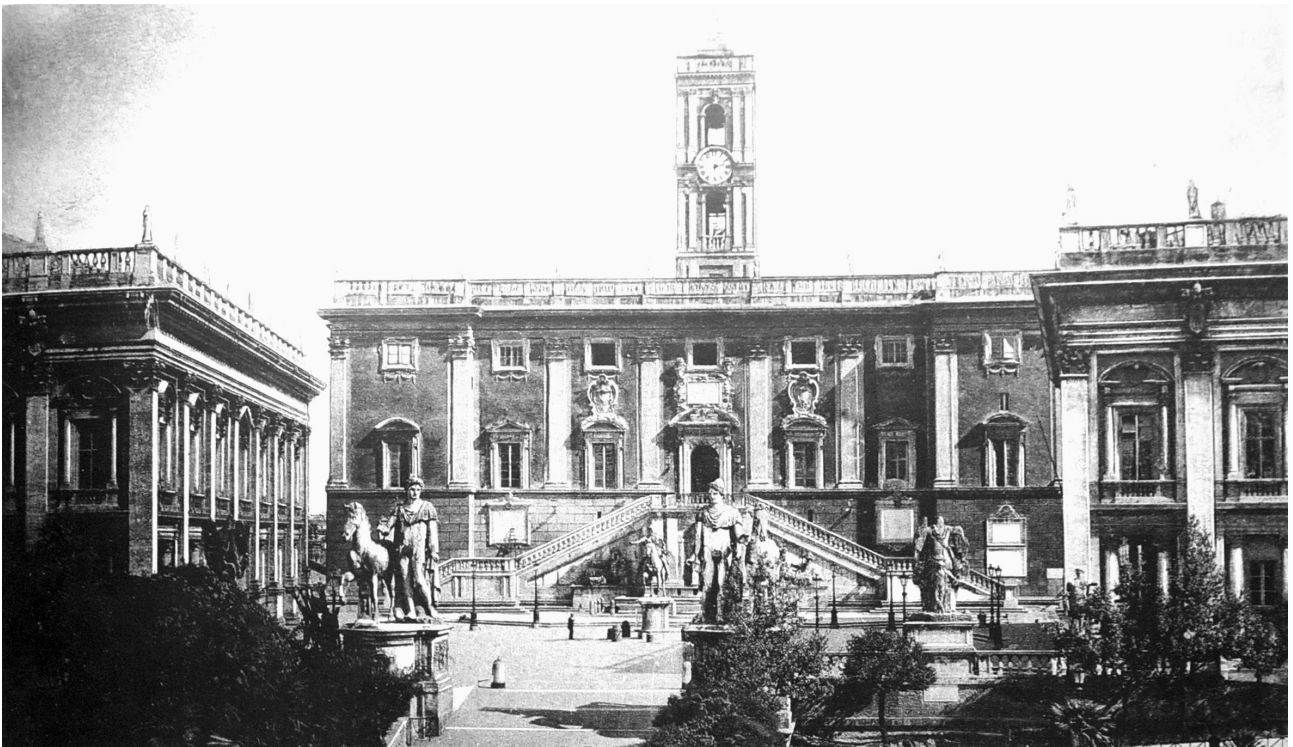
Fig. 4. Veduta fotografica della piazza del Campidoglio. Il Palazzo Senatorio presenta un solo livello e le finestre quadrate del mezzanino affacciano sull'aula Giulio Cesare.

ambienti sovrapposti del palazzo medioevale, definendone lo spazio con una grande volta a botte muraria e ideando i due ordini di finestre di dimensioni diverse che caratterizzano il prospetto della facciata³ (Fig. 4). La copertura, a doppia falda su capriate, venne messa in opera tra il gennaio 1576 e il marzo 1578, come attestano i pagamenti per l'acquisto dei legni e delle tavole “per coprire il tetto della sala grande”⁴.
