In 2009, the bolt connecting the metal tie-beam to the timber rafter of one of the 11 composite Polonceau trusses mounted in the main body of the Senatorial Palace in Campidoglio square – now the town hall of Rome – unexpectedly broke. The need to repair the great roof – which lies directly above Julius Caesar's Hall – gave rise to a study which was to prepare the way for a project. This paper presents the results of the preliminary fact-finding analysis of that project.

The analysis particularly focused on the nineteenth-century alterations that were made to the great vaulted ceiling of Julius Caesar's Hall and the double-pitched timber roof above. These alterations date back to June 1893, when the collapse of portions of plaster from the intrados of the hall's barrel vault triggered a process that – on the construction site set up to replace the great masonry vault with a metal one of the same shape – would lead to the decision to dismantle the sixteenth-century timber trusses as well, replacing them with composite Polonceau trusses.

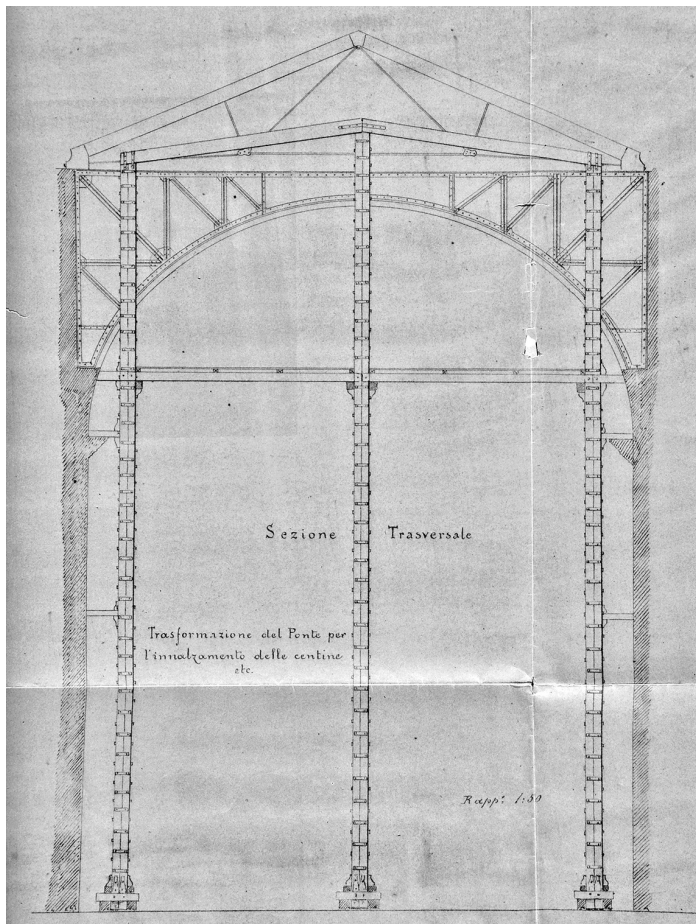
Fig. 7. Disegni di progetto: ponteggio interno per l'innalzamento delle centine metalliche nuova volta e delle capriate Polonceau di copertura (ASC).

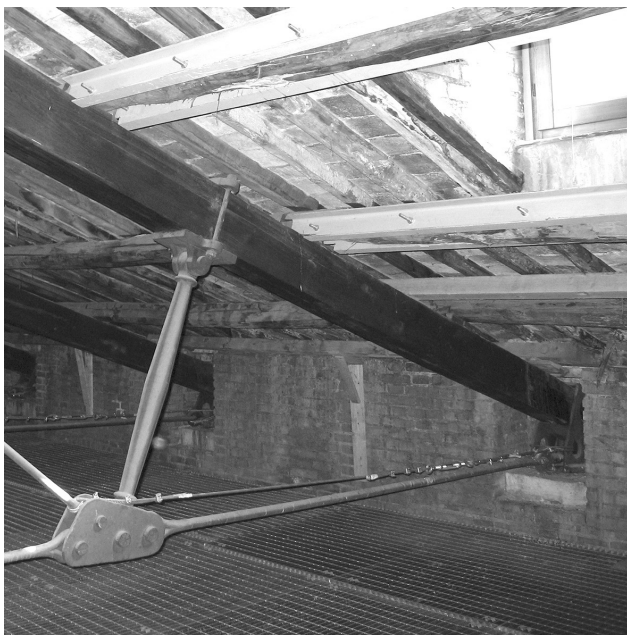
Fig. 9. Dettaglio delle sedi di appoggio delle capriate Polonceau (foto degli autori).

Il complesso di opere eseguite sulle pareti murarie della sala Giulio Cesare modificò in modo sostanziale i paramenti murari interni dalla quota di imposta della grande volta muraria (Figg 8-9). Queste furono eseguite sia per fornire un corretto appoggio alle nuove strutture messe in opera (centine metalliche della nuova volta e nuove capriate lignee di copertura), sia per

In entrambi i casi – per le centine e per le capriate – i vani erano forniti alla base di “lastroni di travertino a cuscino delle capriate del tetto e delle centine della nuova volta, lavorate a pelle piana nelle facce orizzontali, poste in opera e murate” (Fig 9).
