UNIVERSITÀ DEGLI STUDI DI CATANIA

**LA VALUTAZIONE DELLA QUALITÀ E DELLA DINAMICA
MORFOLOGICA DEI CORSI D'ACQUA:
APPLICAZIONE AL FIUME DITTAINO
(SICILIA ORIENTALE)**

*Dottorato di Ricerca in Ingegneria
Agraria - XXVIII ciclo*

Dicembre 2016

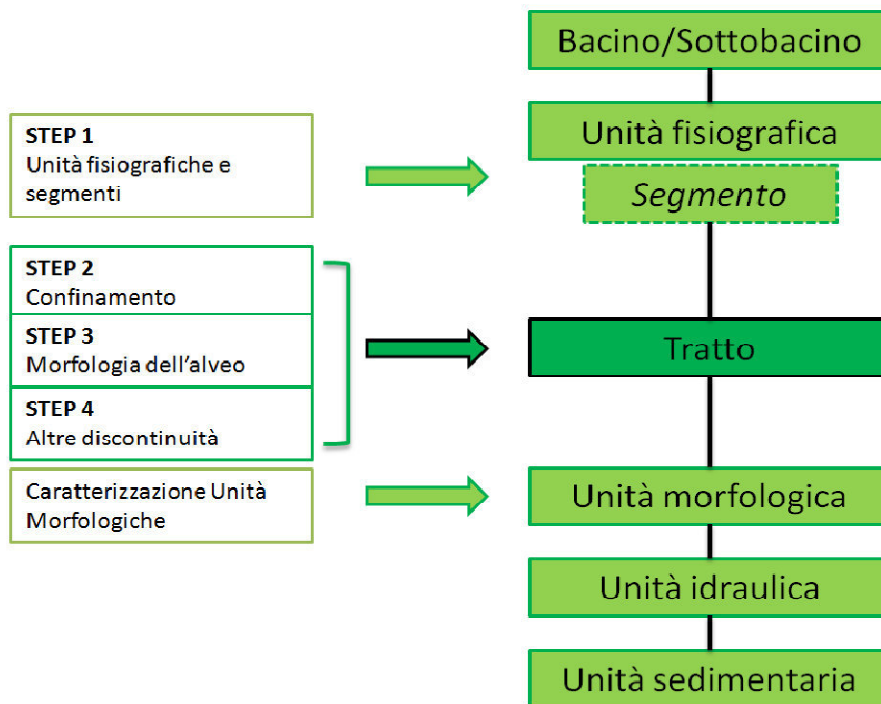
Figura 4.3 - Divisione della sottofase 2 in STEP (Rinaldi *et al.*, 2014).

La seconda sottofase è articolata in quattro STEP, come riporta la Figura 4.3.

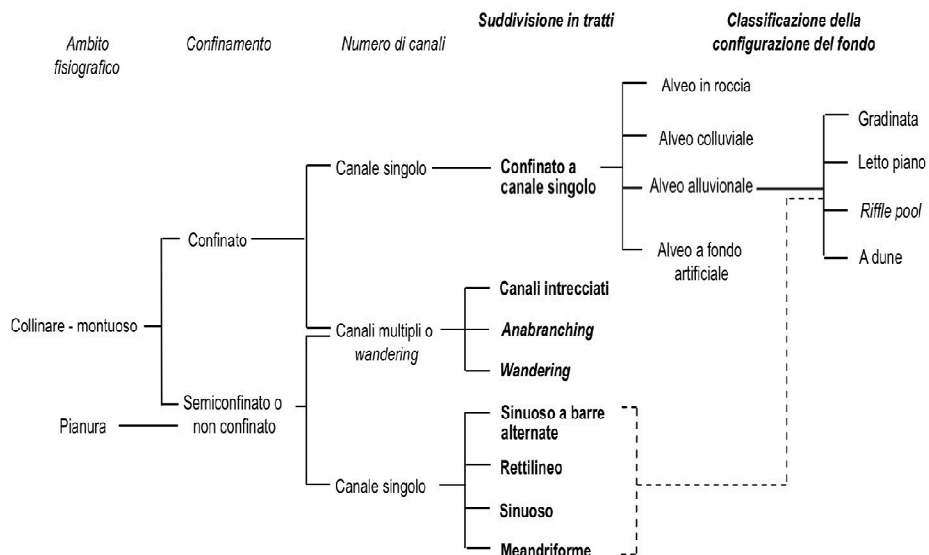
Figura 4.4 - Criteri di classificazione morfologica basati sul tipo di ambito fisiografico, sul confinamento, sulla forma planimetrica e sulla configurazione del fondo. La classificazione morfologica funzionale alla suddivisione in tratti si basa sul numero di canali e sulla forma planimetrica, mentre a un successivo livello di approfondimento si può procedere alla classificazione della configurazione del fondo (Rinaldi *et al.*, 2014).

Tale STEP definisce la morfologia attuale dell'alveo, anche se derivante da interventi antropici, e suddivide i segmenti tenendo conto della stessa. La morfologia dell'alveo considera elementi come il grado di confinamento, il numero di canali, la forma planimetrica e la configurazione del fondo (per gli alvei confinati). Una schematizzazione del sistema di classificazione morfologica deriva dall'ambito fisiografico nel quale il corso d'acqua è inserito e prima definito. Da esso dipendono le condizioni di confinamento, secondo lo schema riportato in Fig. 4.4.

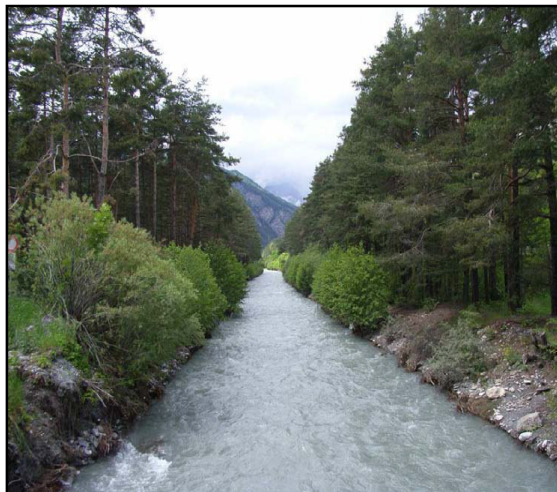
Rettilineo: Corsi d'acqua a canale singolo, indice di intrecciamento pari o prossimo a 1, e indice di sinuosità inferiore a 1.05 (Brice, 1975; Malavoi e Bravard, 2010). La tipologia è indice di antropizzazione, in natura è difficile riscontrare corsi d'acqua con questa forma. Nei siti dove è rilevato, i tratti

non sono più lunghi di 10 volte la larghezza dell'alveo. Il termine alveo rettilineo si impiega per quei corsi d'acqua non confinati o semi-confinati, con pianura abbastanza ampia e tracciato planimetrico all'incirca rettilineo.

Figura 4.5 – Alveo rettilineo: La Dora a Bardonecchia (Regione Piemonte, 2008)

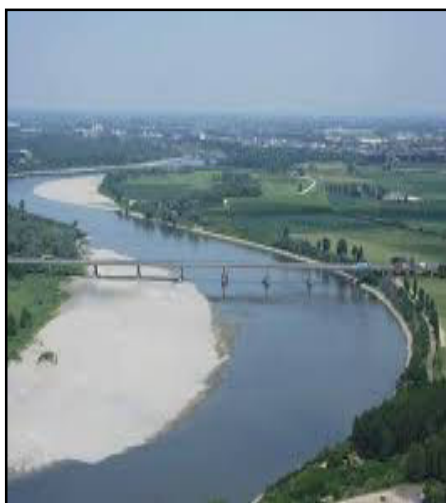
Sinuoso: Tale tipologia di alvei ha un indice di sinuosità generalmente superiore a 1.05, sino ad accettare un massimo valore di 1.5 (Leopold e Wolman, 1957). Per gli alvei semi-confinati, il grado di sinuosità può essere accettato per valori inferiori a 1.05 nel caso che il tracciato si discosti molto da un andamento rettilineo (Fig.4.6).

Figura 4.6 - Alveo sinuoso: Fiume Po (AA.VV, 2009).

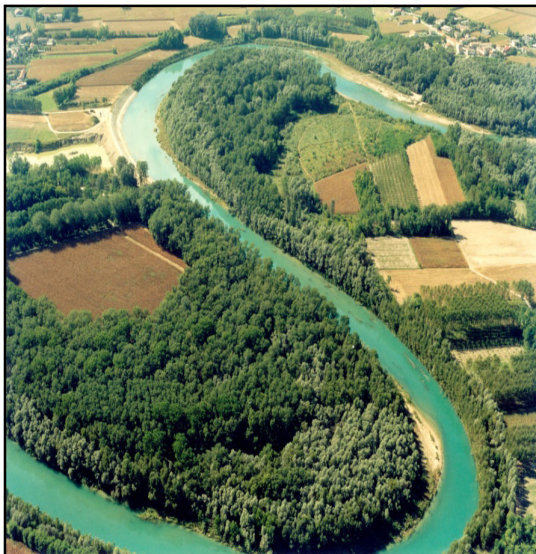
Figura 4.7 - Alveo meandriforme: Fiume Tagliamento, Comune San Michele al Tagliamento - Ufficio Turismo).

Meandriforme: l'alveo è costituito da un canale singolo con indice di intrecciamento vicino a 1, mantiene una evoluzione sinuosa che determina il susseguirsi quasi regolare di meandri. Il parametro principale della morfologia è l'indice di sinuosità. Leopold e Wolman (1957) classificano meandriforme alvei con indice superiore a 1.5 (Fig. 4.7).

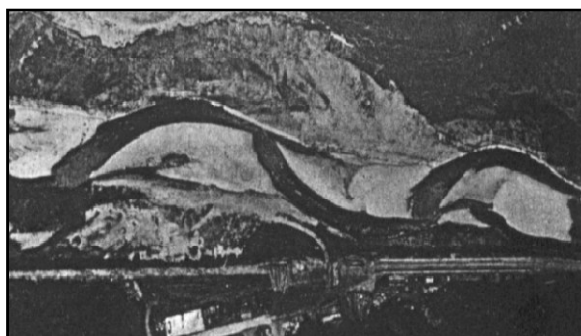
Sinuoso a barre alternate: simile ai precedenti (Figura 4.9), l'alveo è meno largo e meno intrecciato (indice prossimo a 1). Si distingue una differenza in dimensioni e pattern planimetrico tra canale di magra e alveo di piena, con un canale stretto e molto sinuoso all'interno di un alveo in condizioni formative (bankfull) e una sinuosità medio - bassa (indice tra 1.05 e 1.45) (Rinaldi, 2006). Alcuni autori utilizzano il termine di *pseudomeandriformi* (Teruggi *et al*, 1998;) spesso lo stesso *wandering* (Billi, 1988).

Figura 4.9 - Alveo sinuoso a barre alternate (Rinaldi et al, 2015).

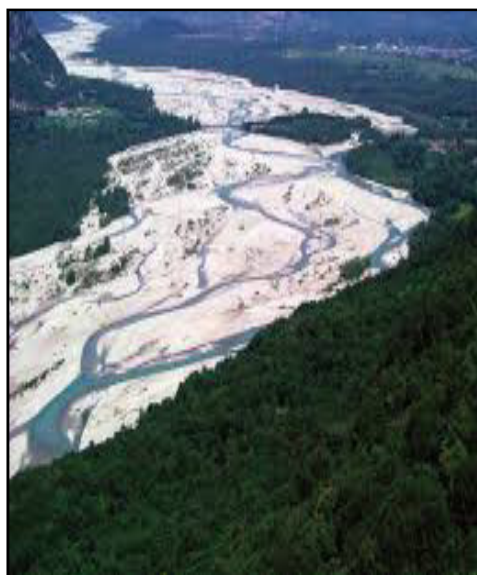
Canali intrecciati: Sono caratterizzati da diversi canali separati da barre (Figura 4.10). L'indice di intrecciamento diventa il criterio basilare, in letteratura non sono stati individuati dei valori omogenei. I corsi d'acqua con valori dell'Indice superiori a 1.5 possono definirsi come a canali intrecciati.

Figura 4.10 Alveo canali intrecciati:Fiume Tagliamento (Surian *et al.*, 2009)

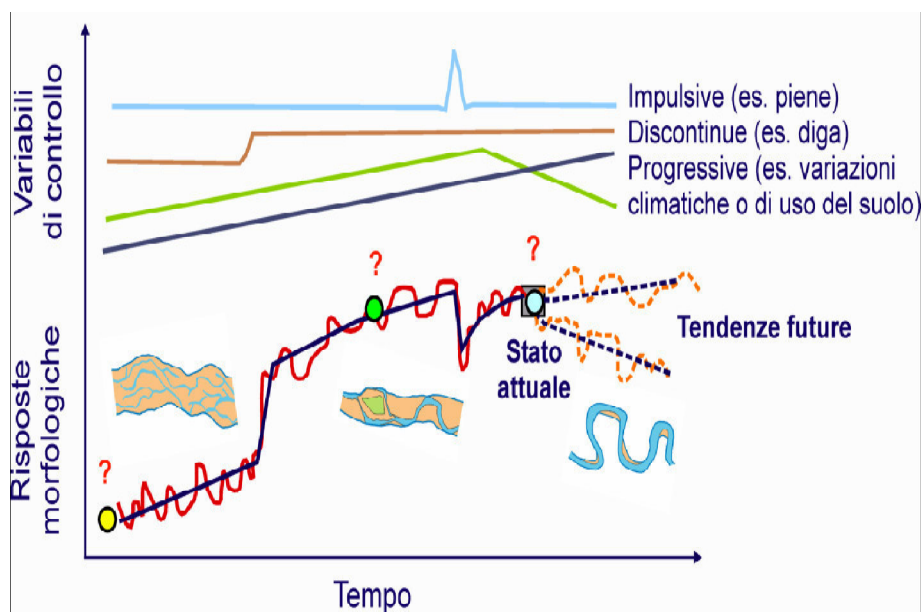
Figura 4.14 - Traiettoria di evoluzione e condizione di riferimento. Qualunque condizione di riferimento intesa come precisa configurazione morfologica è un punto arbitrariamente scelto lungo la traiettoria di evoluzione (Rinaldi *et al.*, 2014).

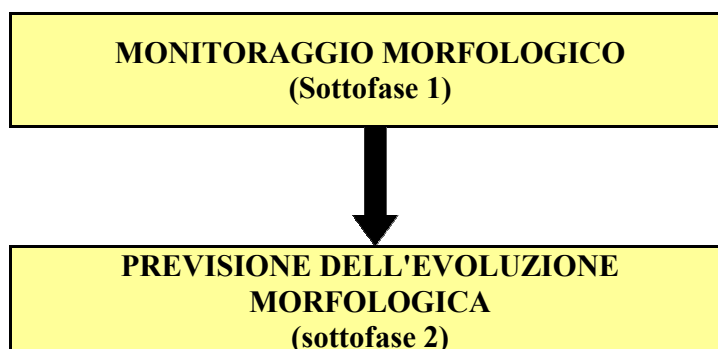
Questa Fase del Sistema riguarda l'evoluzione futura dei corsi d'acqua oggetto di osservazioni e si articola in due sotto-fasi (Fig. 4.15).

Figura 4.15 - Suddivisione della Fase 3 in sottofasi (Rinaldi *et al.*, 2014).

Nella descrizione si riporta una sintesi di quanto rappresentato nel manuale I.S.P.R.A. (Rinaldi M. *et al.*, 2011a; Rinaldi M. *et al.*, 2011b; Rinaldi M. *et al.*, 2014). La prima sotto-fase prevede il monitoraggio morfologico, con la finalità di analizzare le tendenze evolutive e monitorare le modifiche delle condizioni di qualità e di pericolosità dei corsi d'acqua esaminati. La sottofase successiva osserva la previsione dei possibili scenari di evoluzione futura negli alvei fluviali, tenendo conto delle loro caratteristiche attuali e delle traiettorie di evoluzione passate.

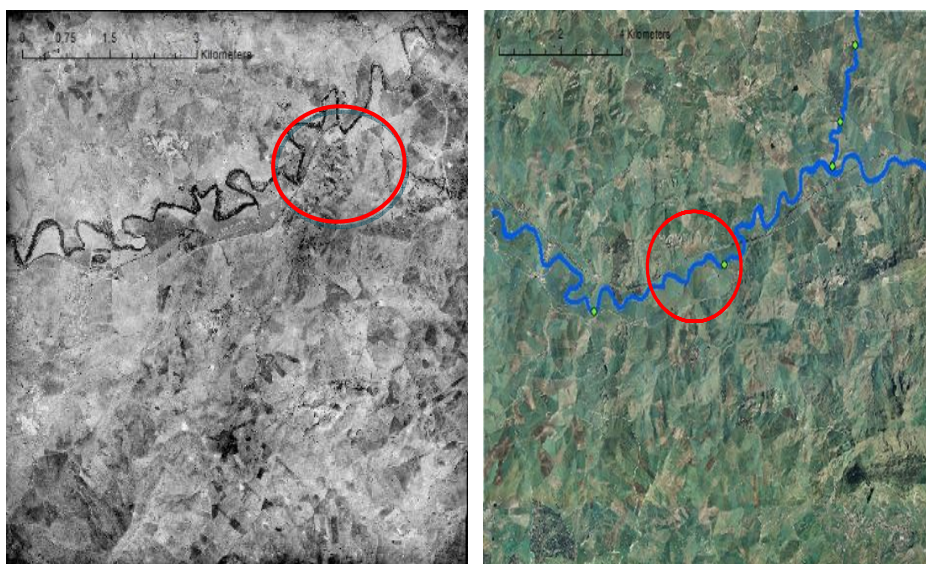
fornite dall'Assessorato Territorio e Ambiente della Regione Siciliana e relative al volo ATA 708 del 2008, utilizzando i dati necessari per la riproduzione del modello digitale del terreno (DEM), le immagini dal 2002 al 2013 fornite dalla piattaforma google earth e le cartografie storiche fornite dall'Istituto Geografico Militare Italiano riferite al volo IGM GAI del 1954/55 (copertura nazionale in scala 1:33.000), queste ultime hanno consentito di effettuare con un buon grado di approssimazione la valutazione delle variazioni morfologiche. Nello svolgimento delle attività è stato impiegato il sistema di elaborazione digitale G.I.S. (Geographic Information System), fornito dal programma ArcGIS® 10.3, distribuito dalla ESRI Inc. (Giuliarelli *et al.*, 2007; Lazzaro, 2015).

Figura 5.1 – Cartografie utilizzate IGM 1954 e Ortofoto a colori 2008 (Greco, 2015)

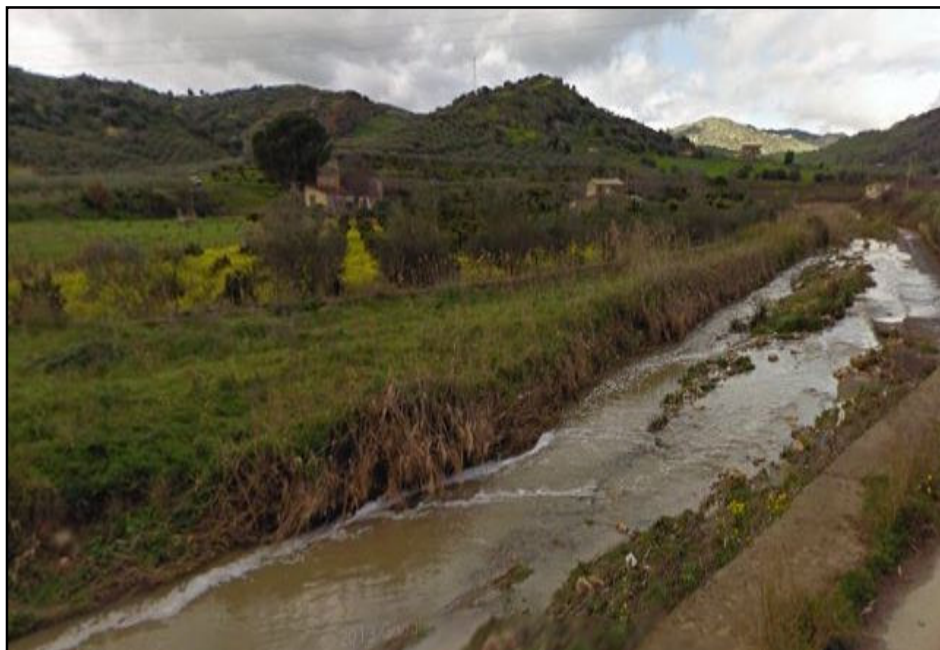
Nello STEP 4 è stata effettuata la suddivisione del segmento in n. 8 tratti sostanzialmente omogenei per caratteri. Le generalità riportate riguardano la lunghezza di ciascun tratto, quella totale rilevata per il Torrente Crisa, codificato con il numero R 1909435 che è di 16.162 metri, con una lunghezza media dei tratti pari a 2.020 metri. Nella Figura 6.1 si è già riportata la suddivisione concernente i tratti risultanti dalla fase 1 e oggetto di successiva valutazione.

Figura 6.7 – Immagine di uno dei tratti esaminati del Torrente Crisa (seg. R1909435).

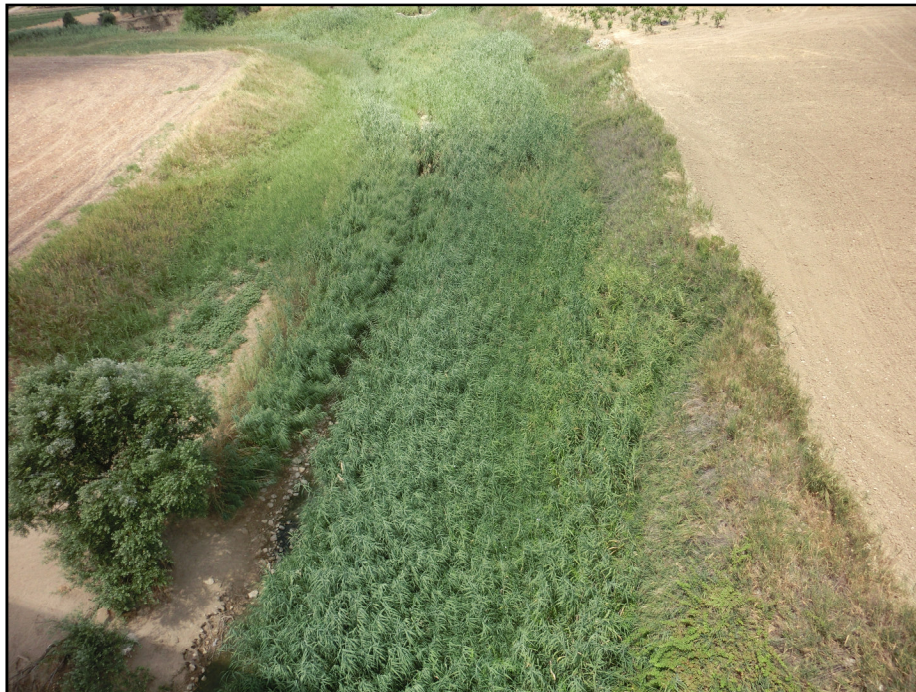
Nello STEP 4 è stata effettuata la suddivisione finale in tratti abbastanza omogenei per caratteri morfologici del segmento. I risultati della fase 1 di applicazione, hanno portato alla suddivisione del segmento codificato con R 1909422 in n. 3 tratti. Le Generalità riassumono anche i dati che si riferiscono alla lunghezza dei tratti e quella rilevata per il segmento che è di 3.886 metri, con una lunghezza media dei tratti pari a 1.295 metri oggetto delle successive valutazioni effettuate sul Torrente Mulinello.

Figura 6.19 – Immagine di uno dei tratti esaminati del Torrente Mulinello (segmento R1909422).

L'implementazione della sottofase 1 ha riguardato le variazioni morfologiche riscontrate e le variazioni di larghezza nei due tratti semi confinati e non confinati. Nella Figura 6.19 sono raffigurate in percentuale le variazioni morfologiche rapportate alla lunghezza esaminata del segmento, pari a 2.186 metri. Si osserva come il Torrente Mulinello rispetto agli anni '50 non ha subito variazioni di configurazione morfologica per il 38,00%, mentre ha subito variazioni di configurazione morfologica tra tipologie contigue per il 62,00% della lunghezza totale dei tratti esaminati.

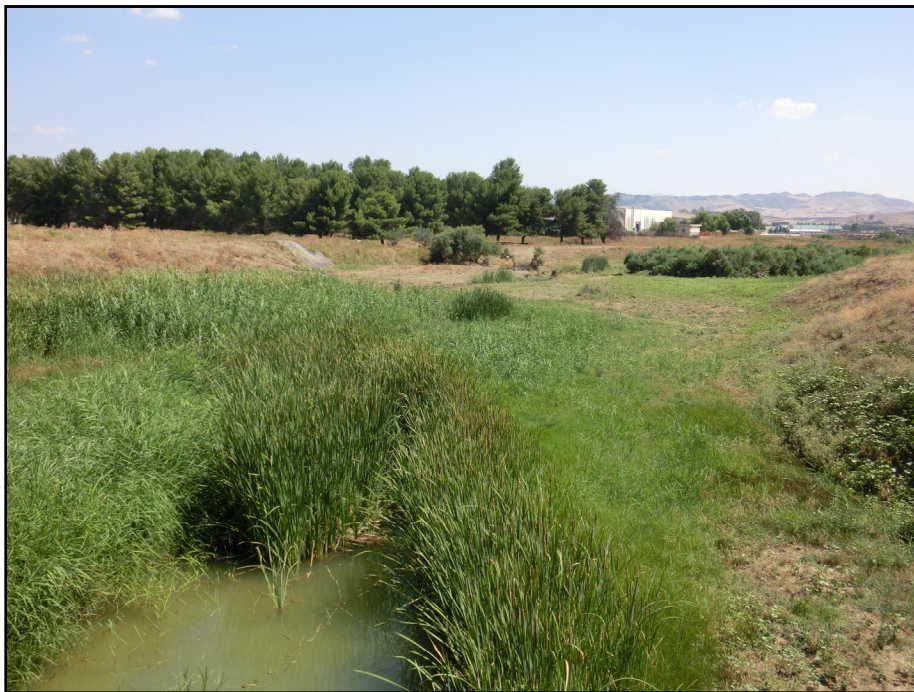
Nello STEP 4 è stata effettuata la suddivisione finale in tratti omogenei per caratteri morfologici del corso d'acqua. I risultati della fase 1 di applicazione del metodo possono sintetizzarsi nella suddivisione del segmento, codificato con il numero R 1909421, in n. 8 tratti e riassumono anche i dati relativi alla lunghezza dei tratti e quella rilevata per il segmento, pari a 19.380 metri, con una lunghezza media dei tratti di 2.423 metri. La suddivisione relativa ai tratti risultanti dalla fase 1 sarà oggetto delle successive valutazioni effettuate sul Torrente Calderari.

Figura 6.33 - Immagine di uno dei tratti esaminati del Torrente Calderari (segmento R1909421).

L'implementazione della sottofase 1 ha riguardato le variazioni morfologiche riscontrate e le variazioni di larghezza nei tratti semi confinati e non confinati. Nella Figura 6.33 sono raffigurate in percentuale le variazioni morfologiche rapportate alla lunghezza esaminata del segmento, pari a 2.186 metri. Si osserva come il Torrente Calderari rispetto agli anni '50 non ha subito variazioni di configurazione morfologica per il 21,50%, mentre ha subito variazioni di configurazione morfologica tra tipologie contigue per il 78,50% della lunghezza totale dei tratti esaminati.

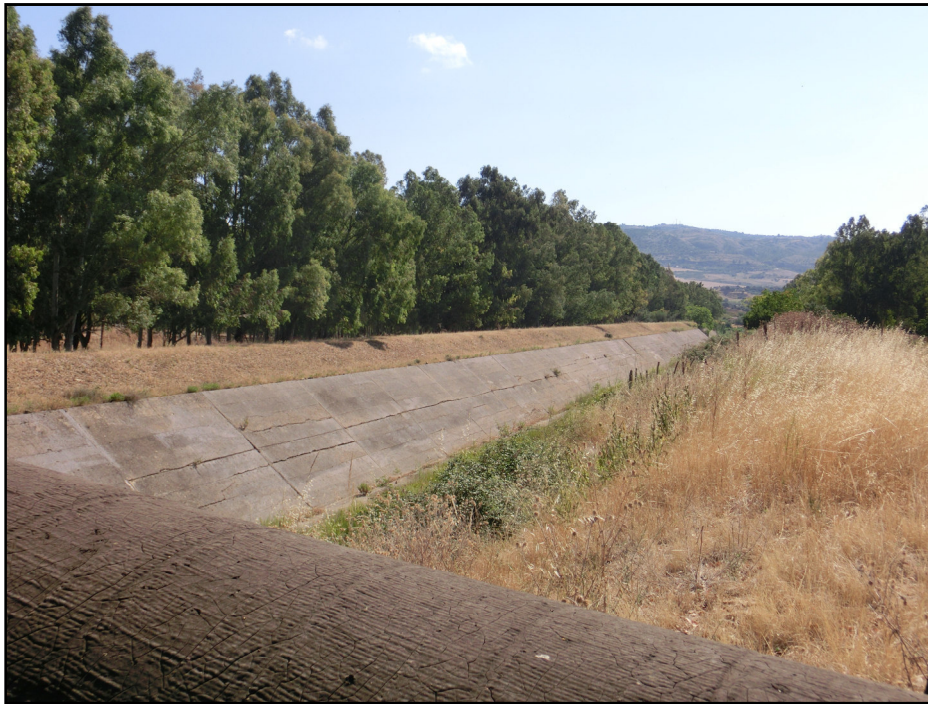
Nello STEP 4 è stata effettuata la suddivisione finale in tratti omogenei per caratteri morfologici del corso d'acqua. I risultati della fase 1 di applicazione del metodo, possono sintetizzarsi nella suddivisione del segmento, codificato con il numero R 1909420, in n. 7 tratti. Le generalità riportate riguardano inoltre la lunghezza di ciascun tratto e quella totale rilevata per il Fiume Bozzetta, che è di 22.583 metri, con una lunghezza media dei tratti pari a 3.226 metri. La suddivisione riguardante i tratti risultanti dalla fase 1 sarà oggetto di successiva valutazione sul Fiume Bozzetta.

Figura 6.47 – Immagine del tratto a valle della Diga Nicoletti del Fiume Dittaino/Bozzetta (segmento R1909420).

L'implementazione della sottofase 1 ha riguardato le variazioni morfologiche riscontrate e le variazioni di larghezza in tutti i tratti del segmento, essendo semi confinati e non confinati. Nella Figura 6.47 sono raffigurate in percentuale le variazioni morfologiche rapportate alla lunghezza del segmento, pari a 22.583 metri. Si osserva come il Fiume rispetto agli anni '50 non ha subito variazioni di configurazione morfologica per il 57,50%, mentre ha subito variazioni di configurazione morfologica tra tipologie contigue per il 42,50% della lunghezza totale dei tratti esaminati.

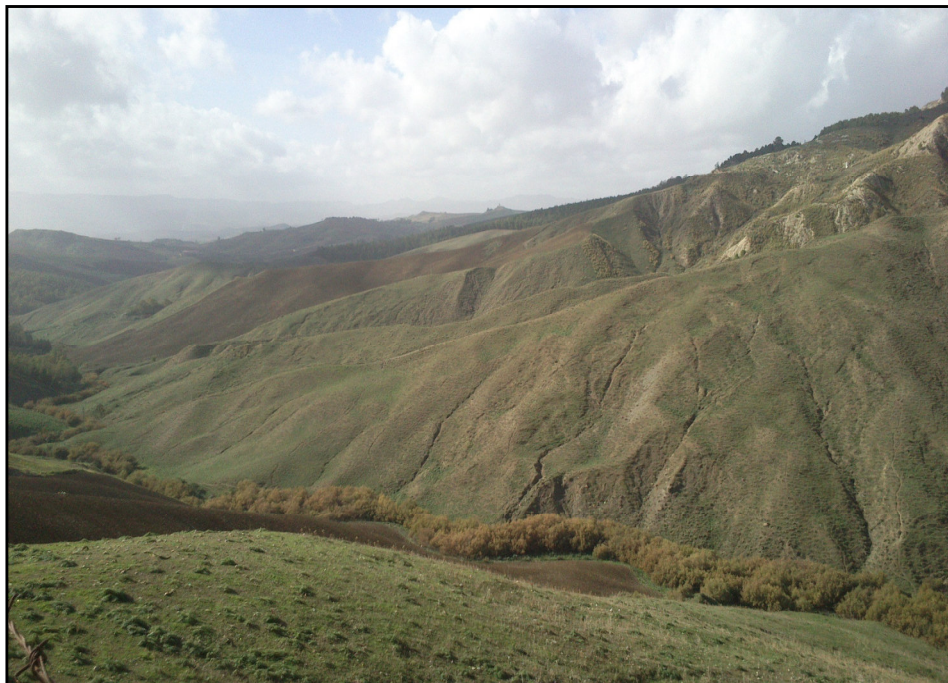
Nello STEP 4 è stata effettuata la suddivisione finale in tratti omogenei per caratteri morfologici del corso d'acqua. I risultati della fase 1 di applicazione del metodo, possono sintetizzarsi nella suddivisione del segmento, codificato con il numero R 1909419, in n. 11 tratti. Nelle generalità sono rappresentate la lunghezza di ogni tratto e quella totale del segmento che è di 15.416 metri, con una lunghezza media dei tratti pari 1.401 metri. I tratti risultanti dalla fase 1 sono pertanto oggetto delle successive valutazioni.

Figura 6.61 – Immagine di uno dei tratti esaminati del Vallone Salito (segmento R1909419).

L'implementazione della sottofase 1 ha riguardato le variazioni morfologiche riscontrate e le variazioni di larghezza nei 5 tratti del segmento semi confinati e non confinati. Nella Figura 6.61 sono raffigurate in percentuale le variazioni morfologiche rapportate alla lunghezza dei tratti del segmento esaminati, pari a 8.012 metri. Si osserva come il Fiume rispetto agli anni '50 non ha subito variazioni di configurazione morfologica per il 66,00% mentre ha subito variazioni di configurazione morfologica tra tipologie contigue per il 34,00% della lunghezza totale dei tratti esaminati.

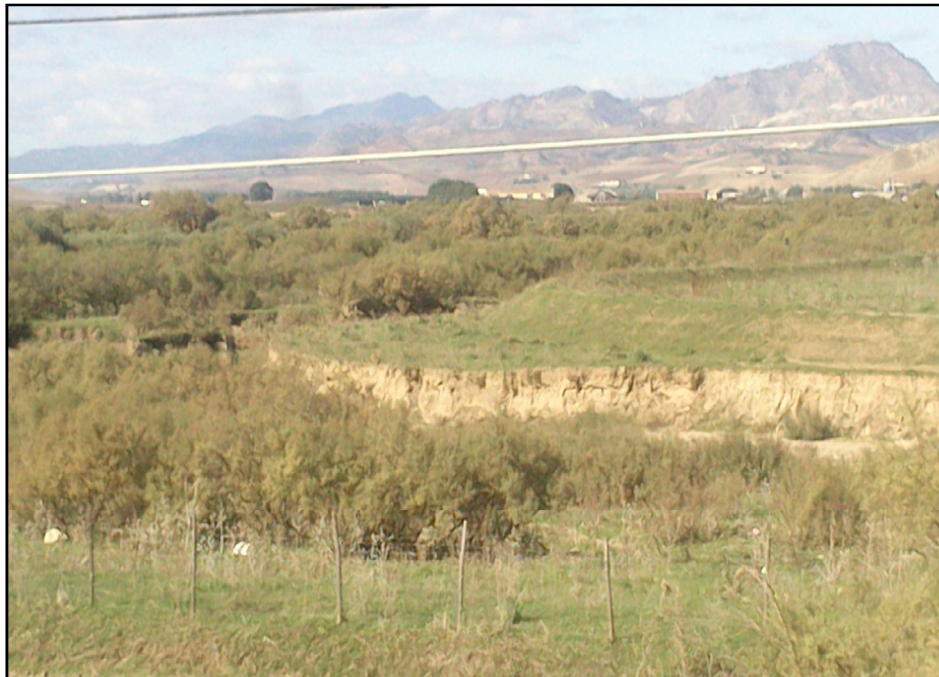
Nello STEP 4 è stata effettuata la suddivisione finale in tratti abbastanza omogenei per caratteri morfologici del segmento. I risultati della fase 1 di applicazione, hanno portato alla suddivisione del segmento codificato con R 1909418 in n. 3 tratti. Nelle generalità sono riportate inoltre la lunghezza di ciascun tratto e quella totale rilevata per il segmento osservato che è di 22.793 metri, con una lunghezza media dei tratti pari a 7.597 metri.

Figura 6.75 – Immagine di uno dei tratti esaminati del Fiume Dittaino (segmento R1909418).

L'implementazione della sottofase 1 ha riguardato le variazioni morfologiche riscontrate e le variazioni di larghezza nel segmento, dove i tratti sono tutti semi confinati e non confinati. Nella Figura 6.75 sono raffigurate in percentuale le variazioni morfologiche rapportate alla lunghezza dei tratti del segmento esaminati, pari a 22.793 metri. Si osserva come il Fiume Dittaino rispetto agli anni '50 non ha subito variazioni di configurazione morfologica per il 44,00%, mentre ha subito variazioni di configurazione morfologica tra tipologie contigue per il 56,00% della lunghezza totale dei tratti esaminati.

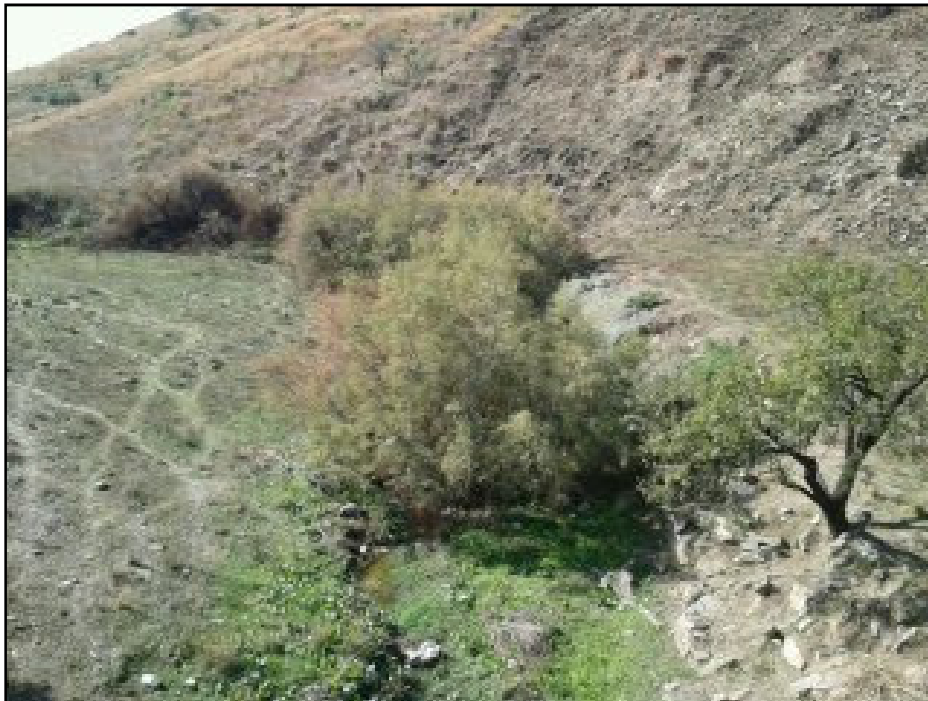
Nello STEP 4 è stata effettuata la suddivisione finale in tratti omogenei per caratteri morfologici del corso d'acqua. I risultati della fase 1 di applicazione del metodo, possono sintetizzarsi pertanto nella suddivisione del segmento, codificato con il numero R 1909417 in n. 5 tratti. Le generalità riportate riguardano la lunghezza di ciascun tratto e quella totale rilevata per il segmento osservato che è di 13.017 metri, con una lunghezza media dei tratti pari a 2.603 metri.

Figura 6.89 – Immagine di uno dei tratti esaminati del Vallone della Tenutella (segmento R1909417).

L'implementazione della sottofase 1 ha riguardato le variazioni morfologiche riscontrate e le variazioni di larghezza nell'unico tratto semi confinato del segmento. Nella Figura 6.89 sono raffigurate in percentuale le variazioni morfologiche rapportate alla lunghezza esaminata del tratto, pari a 2.046 metri, dove è possibile osservare come il tratto 0301 del segmento R1909417 ha subito variazione di configurazione morfologica verso tipologia contigua se paragonato agli anni '50.

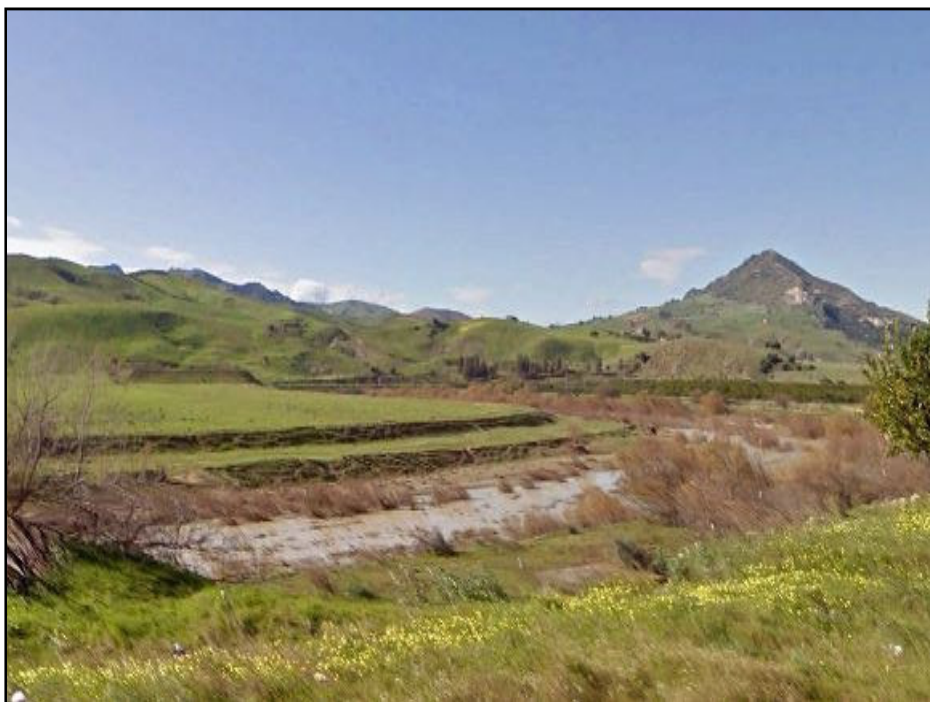
Nello STEP 4 è stata effettuata la suddivisione finale in tratti omogenei per caratteri morfologici del corso d'acqua. I risultati della fase 1 di applicazione del metodo, possono sintetizzarsi nella suddivisione del segmento, codificato con il numero R 1909416 in n. 3 tratti. Le generalità riportate riguardano la lunghezza di ciascun tratto e quella totale rilevata per il segmento osservato del Fiume Dittaino, che è di 17.776 metri, con una lunghezza media dei tratti pari a 5.925 metri.

Figura 6.103 – Immagine di uno dei tratti esaminati del Fiume Dittaino (segmento R1909416).

L'implementazione della sottofase 1 ha riguardato le variazioni morfologiche riscontrate e le variazioni di larghezza nel segmento, costituito da tratti semi confinati e non confinati. Nella Figura 6.103 sono raffigurate in percentuale le variazioni morfologiche rapportate alla lunghezza del segmento, pari a 17.766 metri. Si osserva come il segmento R1909416 del Fiume Dittaino nel tratto rispetto agli anni '50 non ha subito variazioni di configurazione morfologica per il 77,50%, mentre sono state osservate variazioni di configurazione morfologica tra tipologie contigue per il 22,50%.

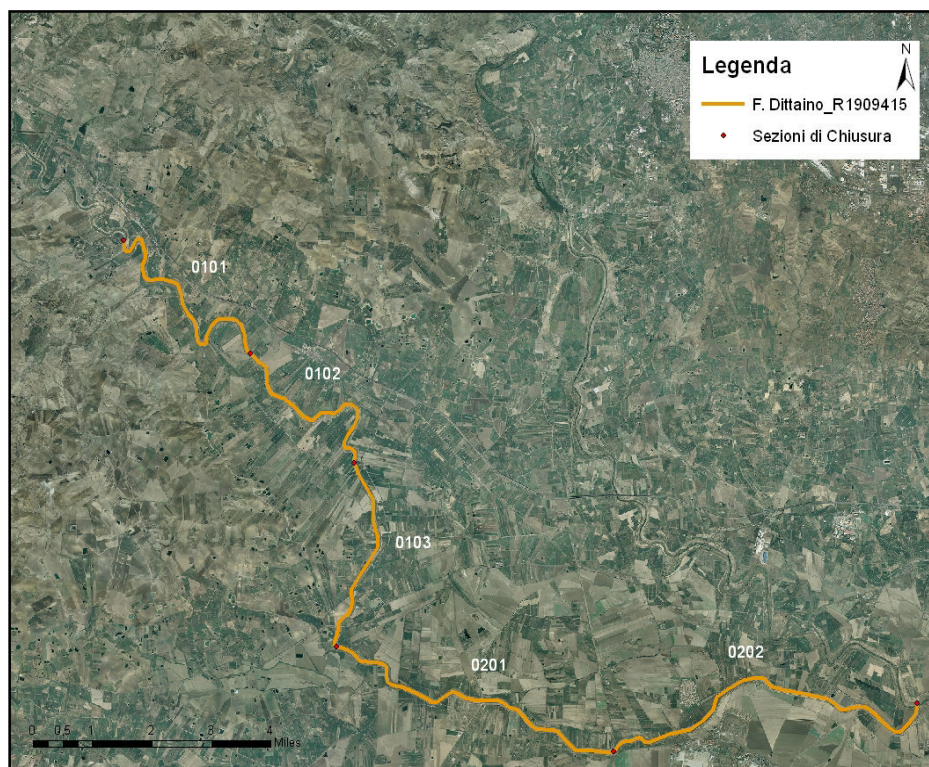
L'inquadramento generale del bacino del Simeto è stato illustrato in precedenza. Il segmento del fiume Dittaino R1909415, facente parte del sottobacino Dittaino, ha origine dalla confluenza con il vallone della Gammarella fino all'incontro con il Simeto (Fig. 6.113). I tratti sono agevolmente raggiungibili ed è stato possibile la valutazione del segmento.

Figura 6.113 – Immagine segmento R1909415 Fiume Dittaino e suddivisione in tratti.

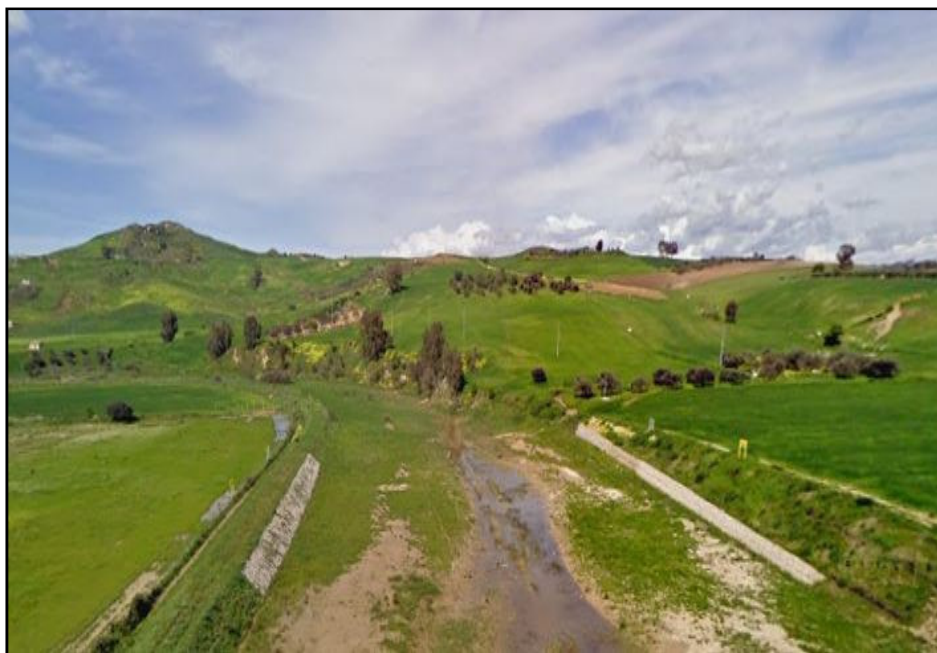
Nello STEP 4 è stata effettuata la suddivisione finale in tratti omogenei per caratteri morfologici del corso d'acqua. I risultati della fase 1 di applicazione del metodo, possono sintetizzarsi nella suddivisione del segmento, codificato con il numero R 1909415, in n. 5 tratti. La lunghezza totale del segmento osservato del Fiume Dittaino è di 36.380 metri, con una lunghezza media dei tratti pari a 7.276 metri. I tratti risultanti dalla fase 1 saranno oggetto di successiva valutazione.

Figura 6.117 – Immagine di uno dei tratti esaminati del Fiume Dittaino (segmento R1909415).

L'implementazione della sottofase 1 ha riguardato le variazioni morfologiche riscontrate e le variazioni di larghezza nel segmento, costituito per intero da tratti semi confinati e non confinati. Nella Figura 6.117 sono raffigurate in percentuale le variazioni morfologiche rapportate alla lunghezza del segmento, pari a 36.380 metri. Si osserva come il segmento R1909415 del Fiume Dittaino rispetto agli anni '50 non ha subito variazioni di configurazione morfologica nei confronti degli anni '50 per il 41,50%, mentre sono state osservate variazioni di configurazione morfologica tra tipologie contigue per il 58,50%.
