settembre/dicembre 2011

SALVARE PALERMO

La chiesa di Santa Sofia a Palermo: testimonianze di un'architettura perduta

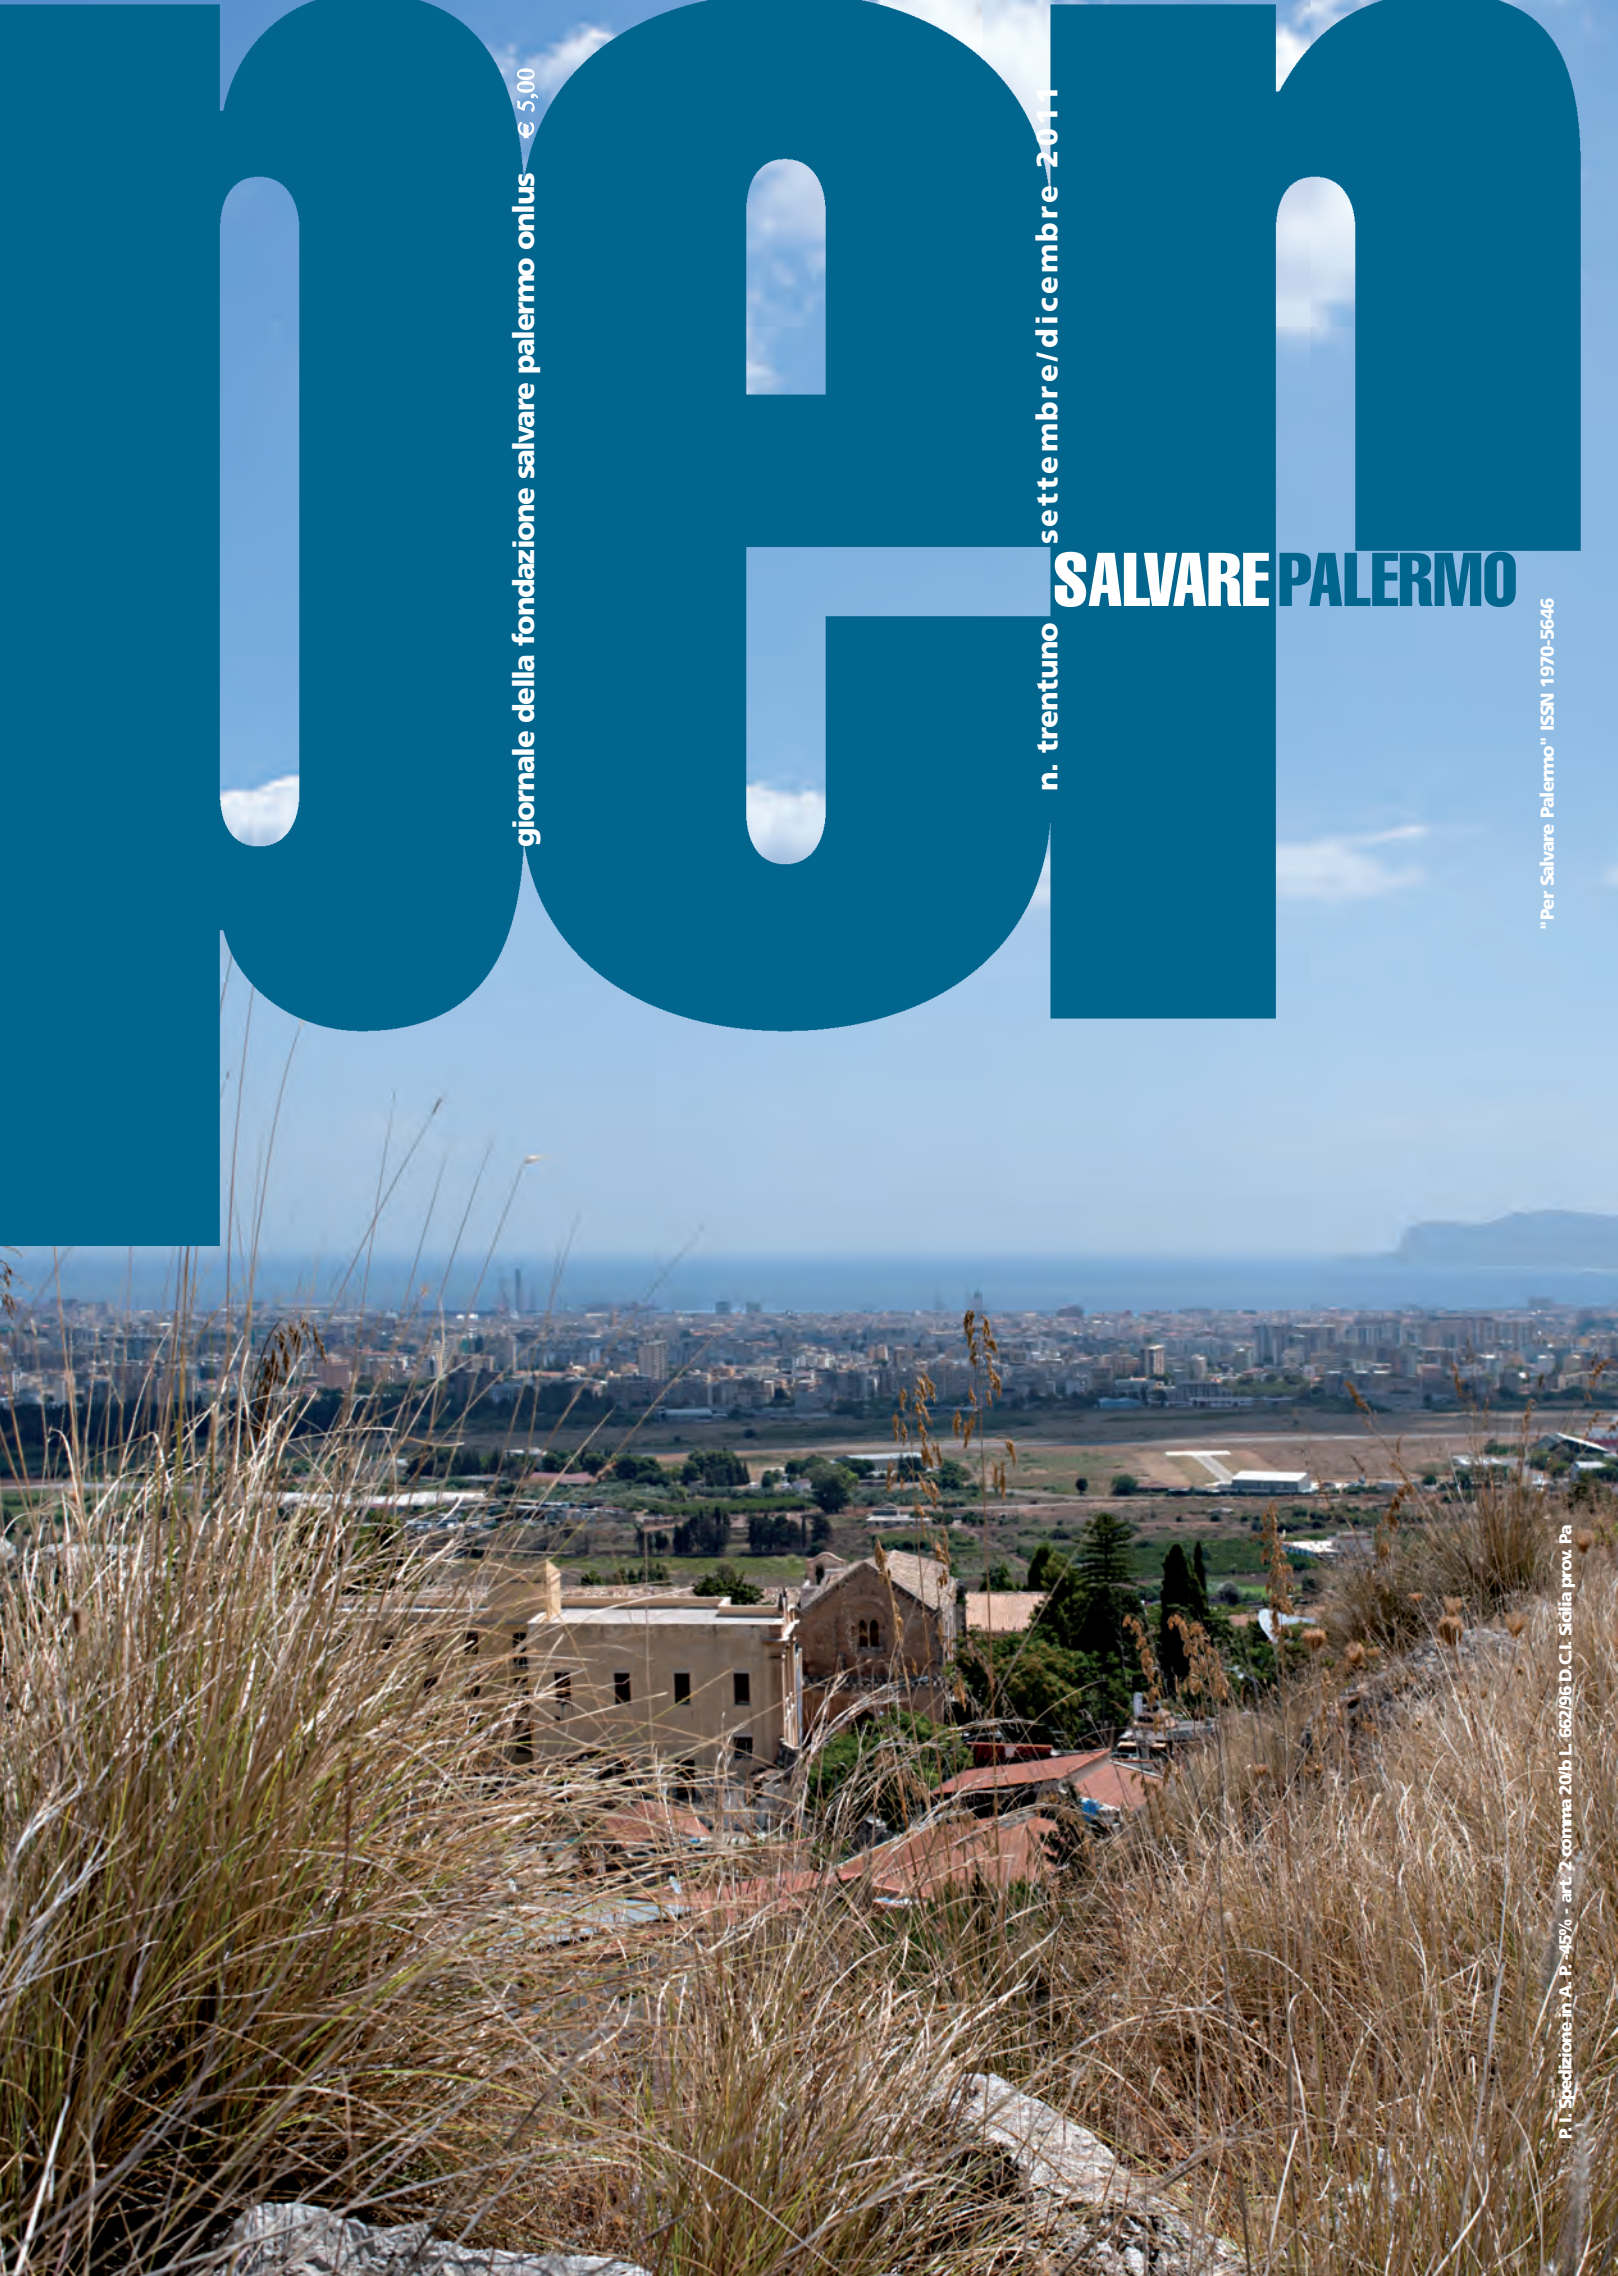
L'interno della chiesa di Santa Sofia durante le demolizioni (ASCPa, sez. LL. PP., a. 1937, s. 2-2-1) Archivio Dante Cappellani

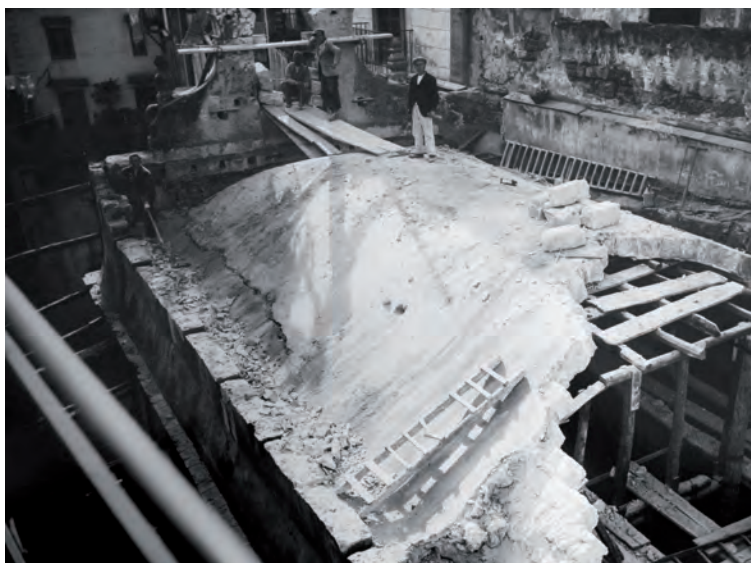
Veduta della volta di copertura della chiesa di Santa Sofia durante le demolizioni (ASCPa, sez. LL. PP., a. 1937, s. 2-2-1) Archivio Dante Cappellani

La distruzione della fabbrica tuttavia proseguì, nonostante le riserve manifestate dalla Real Soprintendenza all'Arte Medioevale e Moderna che, effettuato un sopralluogo il 2 marzo 1936 per esaminare il valore delle opere d'arte custodite al suo interno, ritenne la chiesa «di carattere spiccatamente artistico», proponendo la sola demolizione della volta lesionata e la sua sostituzione con una struttura voltata leggera cosiddetta «a incannucciato». Le demolizioni però andarono avanti e compresero, oltre la volta di copertura,

quella del campanile, della scala a chiocciola di accesso allo stesso e di altre parti pericolanti.

Dei dieci verbali redatti durante l'esecuzione delle demolizioni il più interessante è l'ottavo, poiché oltre a descrivere i lavori, contiene uno schizzo in pianta della chiesa, che evidenzia le lesioni esistenti nella volta di copertura.

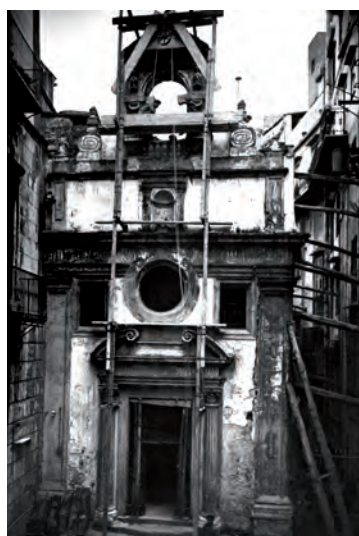
La facciata della chiesa di Santa Sofia durante le demolizioni (ASCPa, sez. LL. PP., a. 1937, s. 2-2-1) Archivio Dante Cappellani

Dal confronto tra l'iconografia rinvenuta e quanto rimasto è possibile restituire un'immagine chiara della chiesa: essa presentava un impianto ad aula, definito all'interno da una decorazione a stucco, ancora oggi parzialmente visibile nella zona dell'altare, ed era coperta da una volta reale in pietra. La facciata, che prospettava sulla piazzetta Santa Sofia, era inquadrata lateralmente da due paraste lisce innalzate su

basi, le cui superfici erano trattate con un lieve rincasso che si sviluppavano fino all'altezza di un architrave posto a coronamento del primo ordine. Il prospetto era qualificato da un portale tardo cinquecentesco, in parte superstite, fiancheggiato da classiche colonne scanalate di ordine corinzio su plinti e sormontato da un timpano spezzato a volute contrapposte. Il portale riprende un modello abbastanza consueto nell'architettura tardo cinquecentesca che guarda a modi michelangioteschi e soprattutto vignoleschi, la cui diffusione era veicolata anche dalla trattatistica dell'epoca, come dimostra l'analogia con il portale raffigurato nel frontespizio del trattato di Vignola nell'edizione del 1562⁶. Nella parte superiore del prospetto si aprivano tre finestre, una circolare al centro e due rettangolari ai lati, che dovevano garantire un'illuminazione diffusa all'interno. Il secondo ordine, di altezza ridotta, presentava due paraste di estensione limitata poste in corrispondenza di quelle sottostanti e al centro una nicchia semicilindrica, scavata nella muratura, probabilmente destinata ad accogliere la statua della santa cui la chiesa era dedicata. La facciata si concludeva in alto con un arco campanario costruito in conci di calcarenite, intagliati e sagomati e presentava due volute ai lati. Lo schema di facciata è proprio dell'architettura tardo cinquecentesca e seicentesca e a Palermo si ritrova ad esempio nella vicina chiesa dei SS. Euno e Giuliano (1649 ca.), nell'attuale

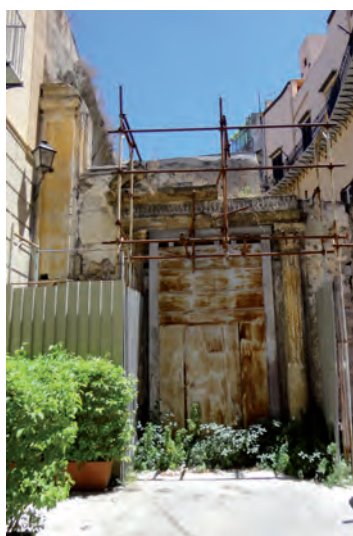
Prospetto principale della chiesa allo stato attuale

L'edificio, sottoposto a parziali demolizioni e soprattutto abbandonato all'incuria, si trova oggi allo stato di rudere: il portale è parzialmente distrutto, l'originario portone ligneo è stato sostituito da uno in acciaio, le murature, dove sono state aperte alcune finestre pregiudicando la staticità delle strutture, presentano un grave stato di dissesto, gli stucchi interni sono notevolmente degradati e quasi l'intera superficie è occupata da un giardino e in corrispondenza del locale della sacrestia da un garage per auto.

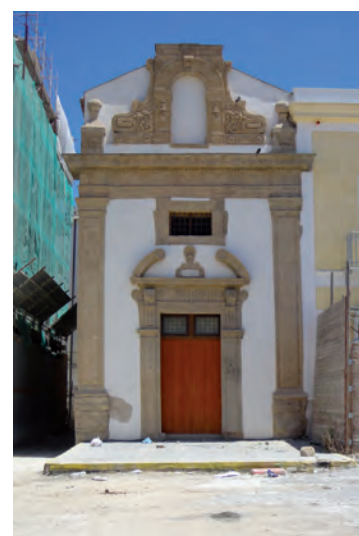
Prospetto principale della chiesa dei SS. Euno e Giuliano allo stato attuale (dopo il restauro)

piazza Magione, appartenente alla confraternita dei "seggetteri" (ossia i portatori delle lettighe da nolo), che presenta un modello simile con portale a volute contrapposte, coppie di paraste ai lati e arco campanario posto in sommità.
